## 1. まえがき

鉄筋比の異なる単鉄筋RCはりの曲げ破壊過程を対象として、この間に主鉄筋およびコンクリートにおいて消費されるエネルギーを分離・定量化し、これをはりの変形および破壊性状に関連づけるとともに、RCはりのエネルギー消費能に占める鉄筋とコンクリートの役割を明らかにし、RCはりの塑性変形能を評価する方法を提案した。

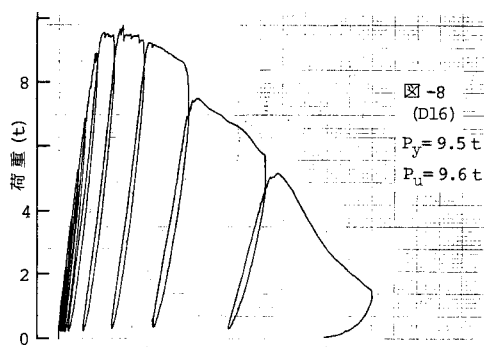
(a) エネルギー消費量 はり  $\phi 10$ 、 $\phi 16$ 、 $\phi 25$  の荷重・載荷変位曲線を図-5, 8, 11 に示す。各はりの「消費エネルギーの総和  $E_{it}$ 」、「鉄筋の消費エネルギー  $E_{is}$ 」、「コンクリートの消費エネルギー  $E_{ic}$  ( $= E_{it} - E_{is}$ )」を図-6, 9, 12 に示す。鉄筋の降伏開始点とコンクリートの圧壊開始点を図中に示す。 $\phi 16$  では、耐力が約2割低下した後(変位量で約  $17 \text{ cm}$ )、鉄筋のエネルギー消費はみられず、コンクリートのみがエネルギーを消費している。鉄筋比が高くなるにつれて、鉄筋のエネルギー消費量が低下し、コンクリートのエネルギー消費量が增大している。

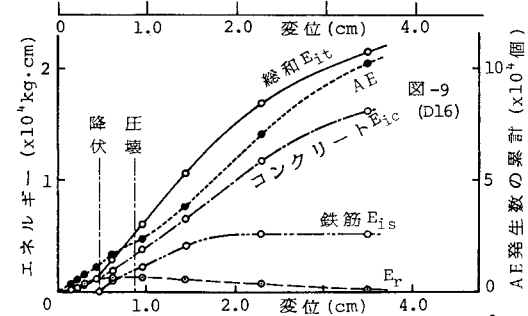
(d) AE発生数 AE発生数の累計を図-6, 9, 12 に実線で併記する。 $\phi 10$  では鉄筋とコンクリートの付着破
