○ 東北大学工学部 正員 倉西 茂
 建設省東北地建 " 菊地 新一
 東北工業大學 " 高橋 龍夫

今載荷試験を行った、国道13号に架かる旧舟形橋は昭和27年に留場橋、日向大橋と共に全溶接橋として架設されたものである。今回新舟形橋の完成に伴う撤去作業に先だって、現場で載荷試験を行い、応力、変形およびたわみを測定し、終局状態に近い状態までの挙動の調査を行った。

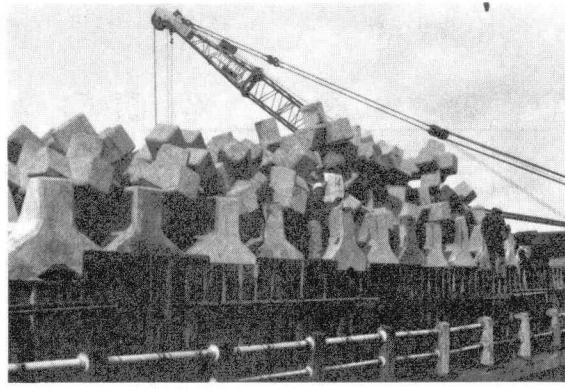
写真1

荷重は碎石と水制ブロックより成っている。碎石は橋上に約1.6mに、全重量409.4tと積んだ。その上に水制ブロック2.4t, 2.0t, 1.6t, 1.2tのものを適宜台形に積み上げた。写真1にその載荷状態を示す。最終状態での全重量は544.2tである。

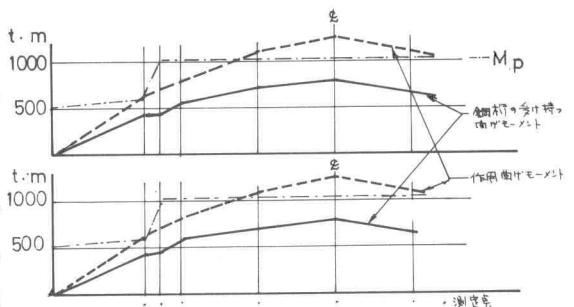
Fig. 5 作用モーメント・鋼桁の受け持モーメント

図-4は応力分布より求めた鋼桁が受けもつている曲げモーメントと作用曲げモーメントの関係を示したものである。作用荷重には死荷重も考慮されており、 M_p は $\sigma_y = 28 \text{ kg/mm}^2$ として計算されている。床版、横構の協力作用により鋼桁のみが曲げに抵抗している状態とは今回の終局状態直前でも認められなかった。

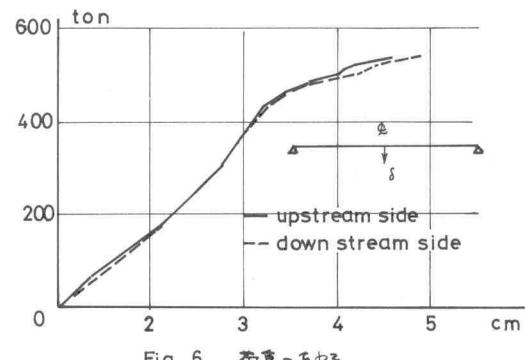
Fig. 6 荷重-たわみ

図-5は中央点での荷重、たわみ曲線であり殆ど終局状態に達していることが認められる。結局中央断面で1253t.mの曲げモーメントが作用したが、これは鋼桁に考えられた全塑性曲げモーメント約1000t.mより大きな値である。また床版1m²当たり3.6t/mの荷重となり、示方書による分布荷重の10倍である。

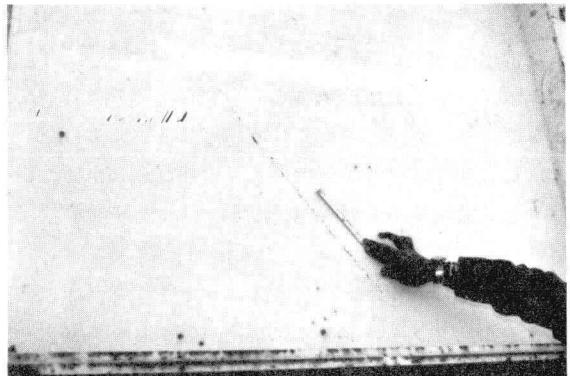
Photo. 2

試験後、鋼桁の各所に塑性すべり線が認められたがその例を写真、2, 3に示す。一般に下流側の主桁に多しのすべり線が見出された。
