東京大学 生産技術研究所 正員 山田 真一  
 東京大学 大学院学生 学生員 大河内 保彦  
 東京大学 生産技術研究所 正員 龍岡 文夫

### 1. まえがき

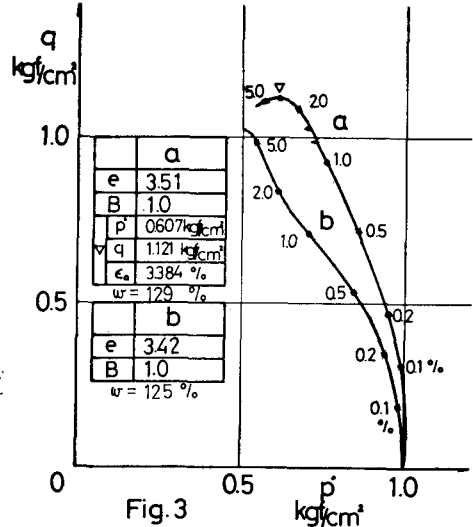
ii) V-サンプル, H-サンプルの圧縮試験の Stress-path を Fig. 3 に、Stress-Strain Curve を Fig. 4 に示す。  
図からわかるように、H-サンプルにくらべて、V-サンプルの強度が大きくなっている。

間げき水圧の出方は、H-サンプルが大である。前者にこのような差が生じる原因としては、Fig. 5 に示したような、関東ロームによくみられる細かい縦穴の存在が考えられる。この縦穴が、載荷方向に対して、同方向と直角方向という差があるためにそのせん断挙動に差が出ると思われ、この構造が、こわれてくるようなひずみの大きい状態では、両者の強度は、似かよってくるものと思われる。

ii) V-サンプルの強度が、圧縮試験においては、H-サンプルにくらべて大きい。この原因は、試料中に存在する縦穴が載荷方向に対して同方向と直角方向という差があるためと思われる。
