(1)はじめに 昭和53年6月12日発生した宮城県沖地震により、仙台市北部の丘陵地を中心とする宅地造成地にも被害が生じた。地震後ただちに宮城県仙台市では、災害の解明及び次災害防止対策のための調査を実施、現在でも調査を継続中である。本報告は、仙台市北根一念防地区(通称、黒松団地)の現在までの調査結果についてまとめてものである。

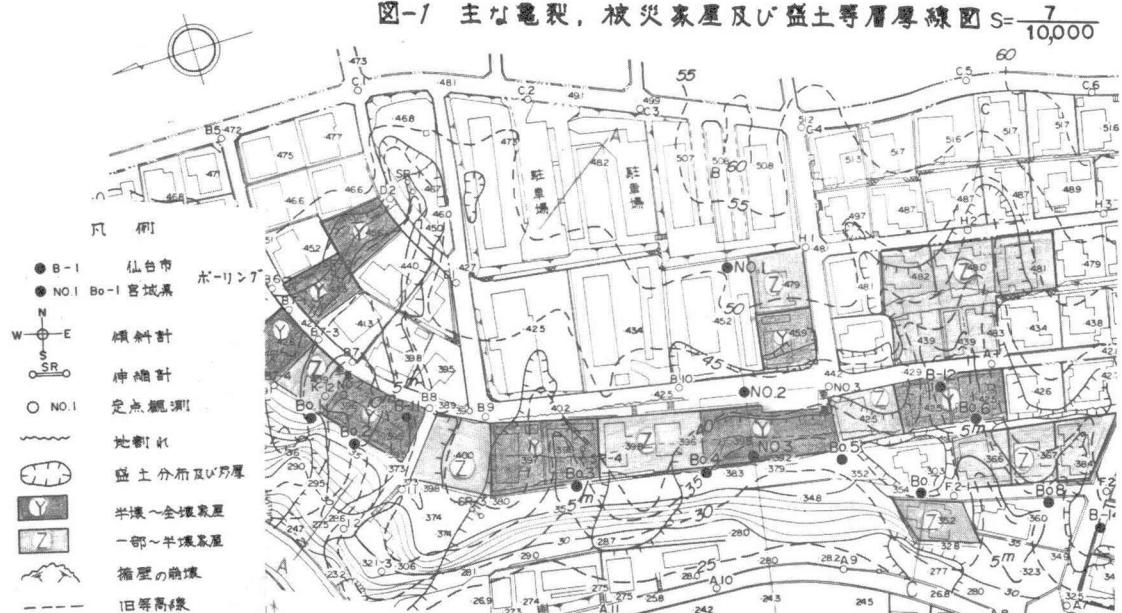
図-1 主な亜裂、被災家屋及び盛土等層厚線図 S= $\frac{7}{10,000}$

て数軒の擁壁が崩倒したもののについては1ヶ所としている。これを平面図に示したものか、オノ図である。(D)地形地質一本地区は切土前(旧地形)でも標高20~80mと比高差の少ない緩かば丘陵地に位置し、踏査及びボーリング結果より地質的には基盤岩はオ三系中新統へ鮮新統の七北田~鳴岡層の礫岩へ砂岩へシルト岩等の軟岩類によりなる。いろいろが、この結果を地質断面図としてオヌ図に示す。軟岩類を切土、盛土して現在宅地として利用されている。被害が発生している所は全体的に盛土分布範囲に集中していることがわかる。次にボーリング結果と旧地形図より、盛土等層厚線図をオノ図に示した。この結果より基盤岩である軟岩類の地層の走向は東西で、傾斜はやや南傾斜となる。旧次の勾配(旧河床勾配)は平均10°~15°であるが、30°の勾配を示す所もみられる。(E)地盤傾斜計-地盤傾斜計(2ヶ所)は盛土分布地内にかつ被害が著しい地点に設置した。この結果、傾斜計(K-11)では6月22日の測定開始後40日間は変動の大きいものであったが、それ以後は変動が少なくて11月以降では極

(1)宮城県沖地震による仙台市北部造成地の被害発生は、盛土の締固めの良し悪しはある、たとしても伊豆半島沖地震等で報告されているものと同様、岩盤上の盛土部にたい。(2)岩盤上の盛土部全体が被害を受けたものではなく、盛土前の旧地形に非常に左右される。即ち、盛土厚にあまり関係なく旧地形の傾斜が大きい地区に被害が大きい傾向を示している。

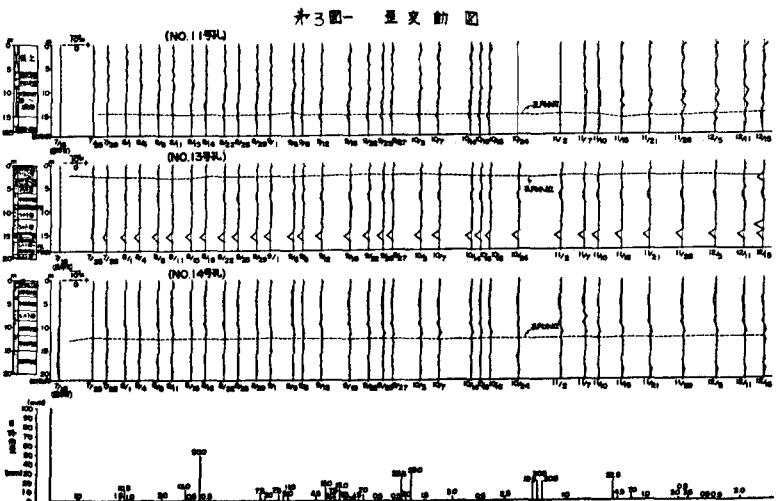
くわすかには、といふ。次に傾斜計(K-12)では測定開始後7月2日までは2%の累積変動を示し、7月25日まででは10%以下とやや小さくなつた。7月25日から8月19日にかけて降雨量が少ないにもかかわらず傾斜変動量が大きくなり～37%を示すようになつた。傾斜運動方向は8月上旬までは旧沢方向と一致しているが、傾斜変動量が大きくなつてからは旧沢方向とは一致しないようである。8月19日以降、10月下旬では16～10%の傾斜変動を示すがこれ以後は徐々にその変動量は小さくなつてゐる。これらの結果をまとめて表2表に示す。(2)伸縮計-伸縮計は(SRへ1～4), B-11号孔を中心とする盛土分布地内に4ヶ所設置した。これらは伸縮計(K-12)での7月～8月にかけての高変動値観測結果により設置したものである。測定結果SR-3で設置一週間で2mmの値(正確値)が観測された。彼は変化がみられない。その他3ヶ所については変動がほとんどみられないので、盛土内のN値は深度別分布ではやや変化(バラツキ)が多いが、深度に無関係にN△Aが大部分を占めN値の度数ではN=4が最も多く(N=5のものは急激に減少している。また、N>N=10のものは極くわずかしか存在しない。(N>N=10)のものは岩盤の強風化のものと含んでいる可能性もある。)(3)歪計-歪計はボーリングのNo.11, No.13, No.14に設置した。このうちNo.11は盛土分布地(盛土厚5.6m)でかつ土砂流出が発生している所、また傾斜計(K-12)付近でもある。No.13, No.14は岩盤分布地である。(ただし6～7月は風化がやすやすんでいる。)これらの測定結果を変動図の表3図に示した。この結果測定期間中は盛土分布内でも風化岩盤分布内でもほとんど変動のないものであることがわかる。

い)地盤傾斜計は測定開始後5ヶ月間内で変動を示したが、それ以後変動は収束しつつある。歪計及び伸縮計は測定開始後絶続してほとんど変動を示していない。
