北見工業大学 正会員 鮎田 新一  
 “ 猪狩 平三郎  
 “ 林 正道

北海道沿岸の海岸擁壁、防波堤、消波ブロック等において、施工後1年たらずのうちに、表面剝離現象を生じるものがあり、耐久性の面で問題になっている。この現象は表層部分のモルタルが数cm位の径で数mm程度の厚さの薄片状もしくは層状に剝離するものであり、特に、粗骨材上面部分に生じるヒが多い。この種の剝離現象のメカニズムは、現在どうも不明な点が多く、従って、その防止対策も確立されていないのが実情である。

そこで、剝離に影響を及ぼす諸要因を明らかにすべく、海岸擁壁の打設時からの内部温度分布、含水量及び表面剝離発生後のコンクリートの塩分含有量について測定を行ったので報告する。

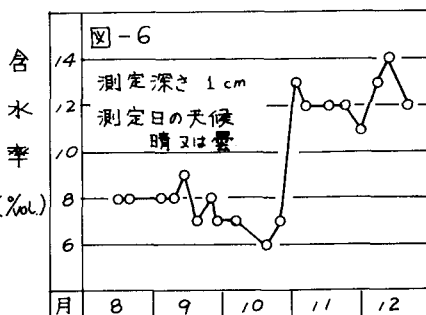
図-6は含水率の測定結果である。この結果によると、10月中旬まで比較的乾燥状態にあり、11月から12月中旬にかけて含水量がふくまっている。これは、11月頃から及ぶきを受けて、表面が濡れたことによるものと思われ、壁面の観察の結果とも一致する。

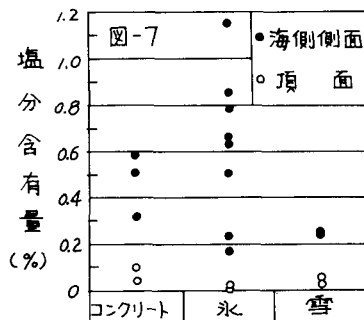
次に、表面剥離発生後のコンクリート及び、その上に付着していた雪、氷の塩分含有量の測定結果を図-7に示す。

剥離が生じた面(海側側面)のコンクリートの塩分含有量は、 $0.3 \sim 0.6\%$ であった。また、氷の塩分含有量は、採取位置により、やはり変動した。一方、剥離が生じていない面(擁壁頂面)のコンクリート及び氷、雪の塩分含有量はかった。

これらの温度、含水量、塩分の測定結果から、海側コンクリートでは、夏季の高温乾燥により、表層部分の強度の劣化が相害され、その後、及ぶきにより含水量、塩分含有量が増加したところに乗結融解作用を受けて、比較的早い凍結融解の繰り返しにより、表面剥離が生じるのではないかと推測された。
