三井造船(株)玉野事業所 正員・大久保 剛

大阪大学港接工学研究所 正員 堀川 浩甫

以上より、トラス弦材製作における問題点について検討した結果を報告する。

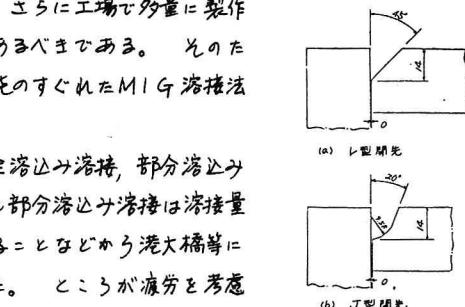
図-1 開先形状詳細

ルート部に発生する溶接欠陥を防止するために、図-1に示すレ型開先と丁型開先について溶込み深さ、ルートの連続性について調査した。写真-1は初層溶接の断面マクロ写真を示しているが、レ型開先の溶込み深さは2.5~3.0mmであるのに対して、丁型開先では5.5~6.0mmである。写真-2は初層溶接の破面写真を示しているが、ルート部の連続性に関して丁型開先は秀れていることが明らかである。これらは丁型開先とするによりルート部近傍の開先断面積が大きくなり、その結果溶融金属の先行が防止されたものと思われる。

さらに仮付溶接においてもレ型開先と比較して丁型開先の方がどの厚が薄くなるために、初層溶接において仮付を再溶融しやすいことなど丁型開先は有利な点が多い。

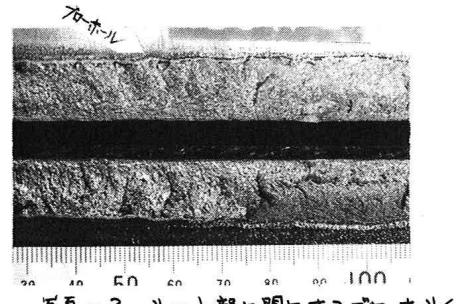
写真-3 ルート部に開口するブロー・ホール
(ウェブ側プライマー塗布のまま溶接)

ルート部に発生する溶接欠陥の防止のためには溶接方法や開先形状の検討のみならず、さらに種々の施工法における管理が必要である。写真-3はルート部に開口しているブローホールの一例を示すが、その発生原因は開先部に残存する異物が溶接時に気泡となったものと考えられる。その防止のためには開先部をいかに清浄に管理するかという問題であると考えられる。

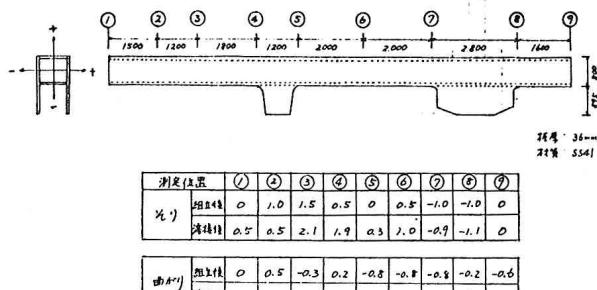
図-2 大型パイロットメンバーとその組立精度

トラス弦材など壁手の最適溶接施工法を確認し、製作精度を調査する目的で図-2に示す大型トラス弦材パイロットメンバーを作成した。部材の最終の孔りや曲がりは、仮付溶接時の不均一予熱により生じたものであることを既に確認している。そこで写真-4に示す箱断面が均一に熱膨張するよう8卓加熱式の対称予熱装置を開発し、2シーム同時の対称溶接法を採用したボックスガーダーの製作実験をおこなつた。この結果、図-2の表中に示すように孔り、曲がりとも最大3mmと小さな値となることが確認された。
