株大林組技術研究所 正会員 竹田 宣典
 東海大学海洋学部 正会員 追田 恵三
 株大林組技術研究所 正会員 十河 茂幸

1.はじめに

海洋環境下におけるコンクリート構造物では、外部より侵入する塩分により鉄筋の腐食が促進され、ひびわれやはぐりが生じ、コンクリートの耐久性が著しく低下することがある。コンクリートの表面を塗装し、外部からの塩分を遮断する方法は、鉄筋の腐食を抑制する効果があると思われる。しかしながら、各種塗装材料の防食性能および海洋環境下での耐久性については、明確にされてないのが現状である。本研究は、各種塗装材料を用いて防食を行なったコンクリートについて海洋暴露試験および腐食促進試験を行いその効果について検討を行なったものである。

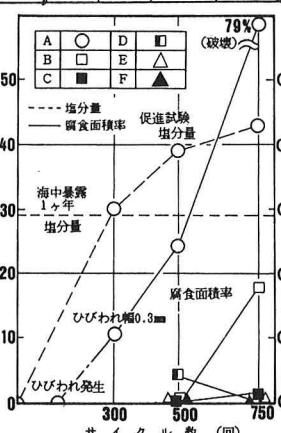
図-1 塩分量・腐食面積率の変化(促進試験)

図-1に促進試験による塩分量および腐食面積率の変化を示す。

(1) 塩分量……無塗装コンクリートの海中における暴露1ヶ年での表面部分（深さ2cmまで）の塩分量は約0.3%であるが、促進試験によると300サイクルで同程度の塩分が浸透した。また、海上大気中における暴露1ヶ年での塩分量は約0.1%であり、促進試験による100サイクル程度に相当すると考えられる。

(2) 鉄筋の腐食……無塗装コンクリートの腐食面積は、海洋暴露試験では海中部においても非常に小さいが、促進試験では120サイクルでひびわれが発生し腐食が進行した（写真-1）。乾湿

良好な遮塞性を有する塗装材料を用いることによって、鉄筋の腐食を抑制することが可能である。本実験における促進試験100サイクルでの塩分浸透量は海上大気中における暴露1ヶ年に相当し、300サイクルでの塩分浸透量は海中における暴露1ヶ年に相当した。また、促進試験により塗装材料の劣化の促進効果が認められ、塗装系の種類によって、その劣化状況は著しく異なることが判明した。

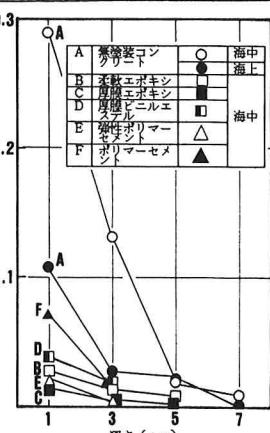
図-2 塩分浸透量(海洋暴露試験)

図-2に海洋暴露試験における塩分浸透状況を示す。海洋暴露試験(1ヶ年)および促進試験(750サイクル)のどちらにおいても塗装を行ったコンクリート中の塩分浸透量および鉄筋の腐食面積率は、無塗装のコンクリートのそれらに比べて非常に少なく、良好な遮塞性あるいは防食効果が認められた。ただし、促進試験によって柔軟エポキシには塗膜にひびわれが発生し、塩分が侵入したために腐食が進行した。表-5に示す様に、塗装系の種類によって防食性能に若干の差があった。

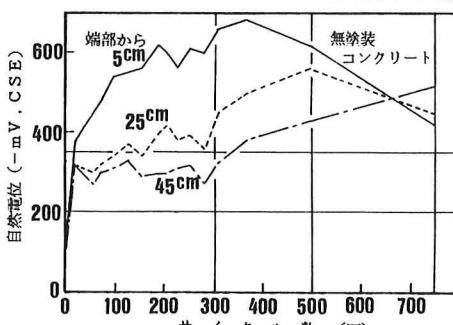
図-3 自然電位の変化(促進試験)

(3) 自然電位……図-3に促進試験における鉄筋の自然電位の変化を示す。試験開始後直ちに電位は卑の値となり、急速に塩分が鉄筋位置まで浸透したことを示している。
