## II-394 台風85130号による熊本県下の港湾・海岸構造物災害の実態について

熊本工業大学 正会員 橋村隆介

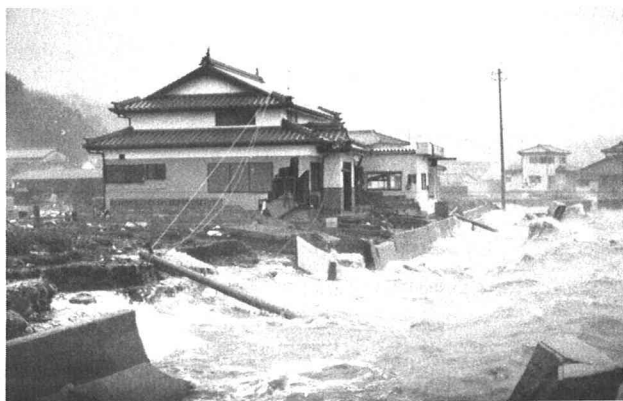
写真-2 八代海西沿岸における被災状況（竜ヶ岳町より）

一方、沿岸別では、有明海沿岸で14件の被害が発生した。八代海東沿岸では10件の被害が発生した。八代海西沿岸では、最も多い69件の被害が発生した。この沿岸における各構造物の被災件数は護岸が41件、防波堤が17件であった。また、他の構造物についても半数以上がこの沿岸に集中した。その中でも天草下島南海岸付近の樋島港から棚底港に至る沿岸で各構造物の被害が発生し、大道港では最高の11件、小屋河内漁港および棚底港では各5件が発生した。特に、大道港では、被害規模 $L=475.0\text{m}$ の最長の護岸の被害が発生した。天草西沿岸では14件の被害が発生し、護岸の被災件数は11件であったが、他の沿岸に比べ、単位被害規模が小さい値を示した。
