建設省土木研究所海岸研究室 正会員 宇多高明  
 (財)国土開発技術研究センター 正会員 柳沢 修  
 建設省土木研究所海岸研究室 正会員 野口賢二

## 1. まえがき

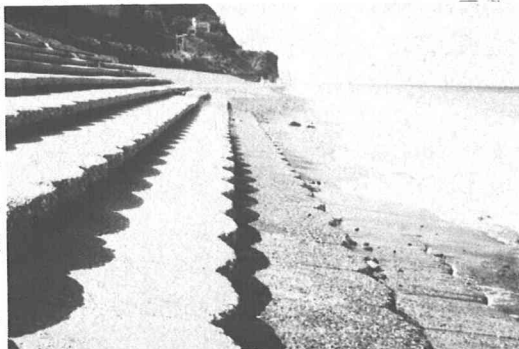
青海海岸での緩傾斜堤の被災例をもとに考察する。青海海岸は、新潟県の西部、姫川河口の西約4.7km(図-2)に位置し、日本海に面しているため毎年冬期に高波浪が来襲する。この海岸には近年緩傾斜護岸が造られた。この海岸では西向き漂砂が卓越しているが、姫川からの流出土砂量の減少と、青海海岸の東側、漂砂の上手側に造られた離岸堤群によって漂砂が阻止されたため、沿岸漂砂の均衡が失われ東側の地区より汀線が激しく後退している。写真-1は、海岸の西端にある勝山岬の隣接部における海岸状況である。緩傾斜堤の前面には礫浜がある。このため緩傾斜堤は十分安定しており、また利用上も良好な環境となっている。そこよりわずかに東の状況が写真-2である。のり先がちょうど汀線位置となっている。この状態では緩傾斜堤の前面の水深は浅いから、堤体自身はまだ安定である。更に東側では、のり先には前浜が完全になく、のり先部分は波に常時洗われている(写真-3)。このため波の作用により既にのり先部分が破壊されている。また、写真撮影時はそれほど高波浪が作用していなかったにもかかわらず、下から6段目までぬれた状態にあり、汀線まで近づくのが困難であった。地先海岸の東端の状況を写真-4に示す。緩傾斜堤は完全に破壊されている。

写真-2 青海海岸の緩傾斜堤の状況(中央西寄り)

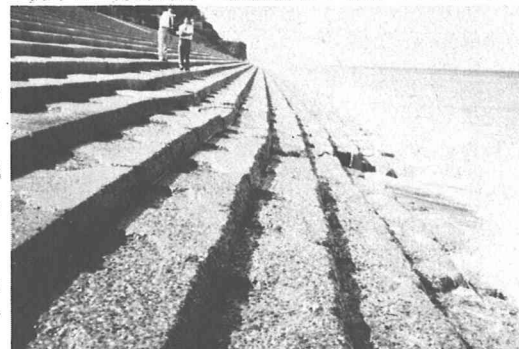
写真-3 青海海岸の緩傾斜堤の状況(中央東寄り)

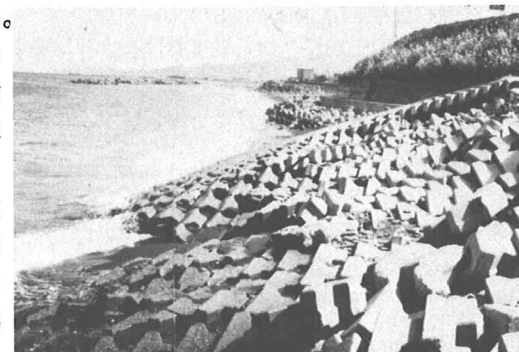
以上は、海岸状況を西側から東側へと順に見たものであった。しかし、写真-4の場所でも数年前までは前浜があり、その後次第に汀線が後退し、最終的に写真-4の状況となった。このことより、写真-1～4はあたかも現象の時系列変化に置換することができる。すなわち、写真-1は、写真-4に示す地先が侵食される前の姿を示すと考えても良い。逆に言えば、侵食が進むにつれ写真-1より写真-4の状況へと変化することも容易に分かる。結局、安定性の高い緩傾斜堤とするには、写真-1のように緩傾斜堤ののり先に砂(礫)浜を保全するこそが重要であると考えられる。

写真-4 青海海岸の緩傾斜堤の状況(東端)
