## II-502

## 茨城県北部、神岡上海岸の侵食実態

建設省土木研究所海岸研究室長 正会員 宇多高明  
建設省土木研究所海岸研究室 正会員 野口賢二

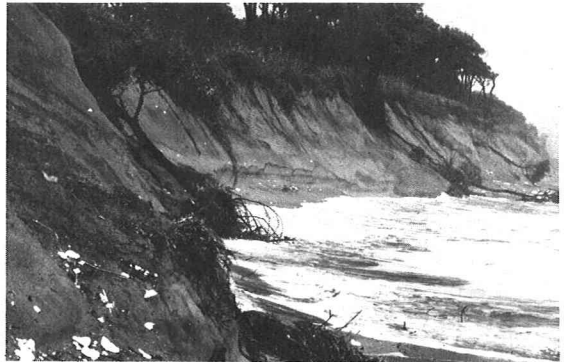
写真-1 浜崖の形成状況(1990年10月26日撮影)

浜崖は侵食地形特有の現象で、砂丘地形から砂が削り取られる際に形成される。神岡上海岸でも海岸護岸が設置されていない区間に高さ約3mの浜崖が形成された(写真-1)。浜崖の上部は保安林である。二ッ島から北350mまで直立護岸が設置されているが、この直立護岸が1990年10月25日の風浪により2箇所で崩壊した。二ッ島側の被災箇所は被災後4日の状況を写真-2に示す。護岸前面が侵食され、海底が護岸基礎よりも深くなると、護岸内側から土砂が吸い出され始める。そして、護岸内部が空洞化すれば波力により護岸は容易に壊される。これが写真-2の状態である。護岸が壊れると、護岸下部から侵入する海水だけでなく、壊れた護岸への越波によっても侵食を受ける。このため侵食が急激に進んだと考えられる。

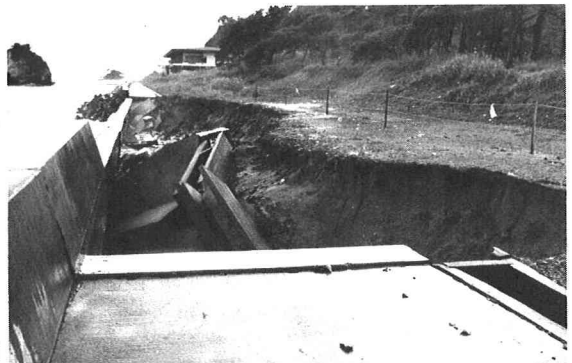
写真-2 護岸の被災後4日の状況(1990年10月29日撮影)
