III-353

鉄筋補強土工法による既設盛土急勾配化工事の施工時計測結果

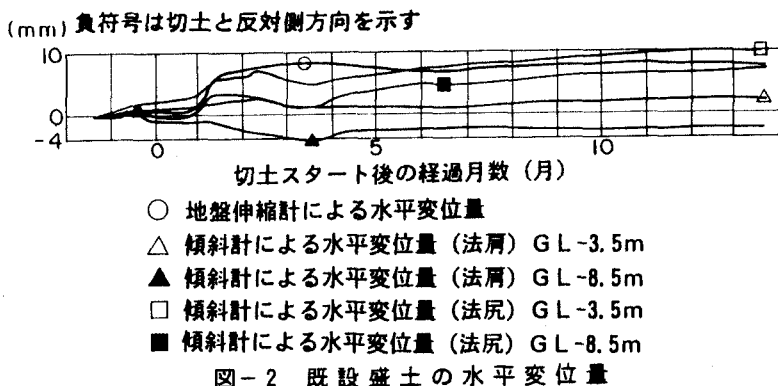
図-2には盛土の水平変位の経時変化を示す。切土直後に水平変位が急増したが補強材の施工とともに変位の進行は落ち着いた。

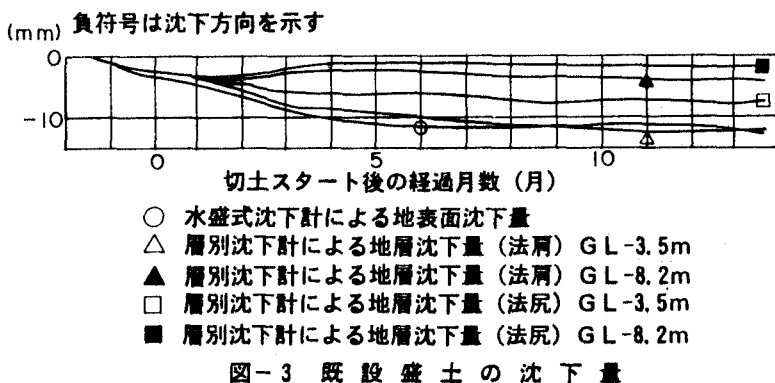
図-3には盛土の地盤沈下の経時変化を示す。切土前から地盤沈下が見られ切土施工の進捗とともに切土前の沈下速度に近似している。法肩および法尻ともGL-8.2m付近でリバウンドが見られるが補強土工完成後は落ち着いている。

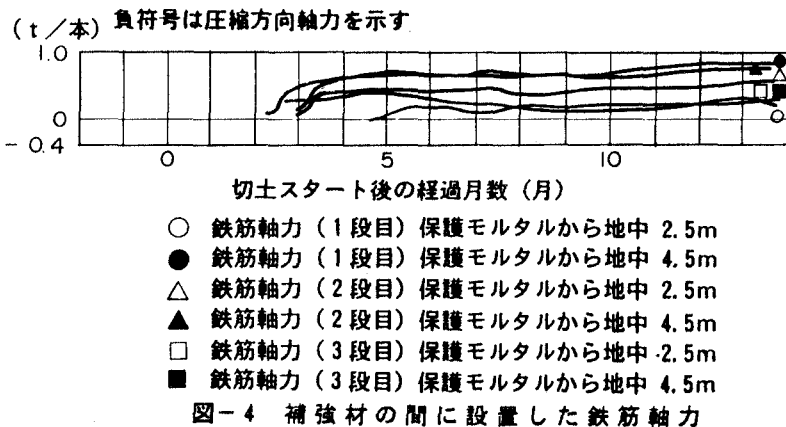
図-4には補強材の間に設置した鉄筋計の経時変化を示す。鉄筋計設置後の切土直後に鉄筋軸力は急増したが補強材の施工とともに一定値に落ち着いている。
