I-PS 15

1991年テリーレリモン地震(コスタリカ)による被害

- 道路と橋梁の被害 -

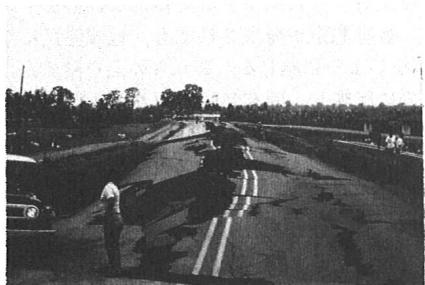
写真1 道路盛土の被害

3. 道路の被害 調査したのは、主に首都San JoseとLimonを結ぶ32号線とカリブ海沿いにLimonとパナマを結ぶ36号線である。32号線は平野部では盛土(高さ1~5m)上に作られていたが、Siquirresを過ぎる頃からLimonまで約35kmほぼ全域で被害が生じていた。写真1は地震直後の状況で、この様な亀裂が広範囲に生じていたそうであるが、幹線道路なので筆者らの調査時には応急補修されていた。図2に模式的に示すように、盛土下部の液状化が道路被害の原因と考えられる。36号線およびLimonより北に向かう道路は海岸に平行する砂州上に作られており、広範囲の被害を生じた。図3はその被害原因を模式的に示したものであるが、地盤の液状化およびそれに伴う後背湿地側への地盤の側方流動が原因と考えられる。

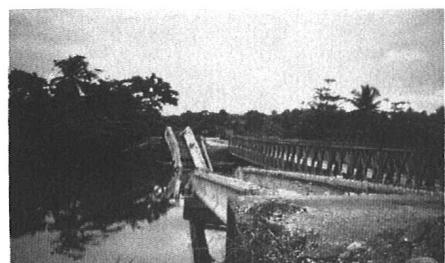
写真2 Viscaya川に架かる橋の被害

4. 橋梁の被害 32号線および36号線にそって5橋が落橋した。32号線ではChirripo Atlantica川に架かるスチールガーダー橋の端部とアバットメントの間に渡されたスパン長15mのPC桁が落橋した。調査時点では復旧のため全て埋められていたため、詳細は不明である。36号線では、Viscaya(写真2)、Bananito、Estero Negroの各川に架かるI断面プレストレスコンクリート桁が落橋した。図4はBananito川に架かる橋の落橋状況を示している。これらの川では護岸ではなく、液状化に伴う地盤の側方流動が大規模に起こっていた。また、橋脚の杭は試験杭により支持力を確認して後杭長を決めて打設されているが、地盤は砂層であり液状化の検討を行う³⁾と杭先端まで液状化したと推定される。したがって、これらの橋の落橋原因は、地盤の液状化に伴う側方流動によりアバットメントが移動、傾斜したのが原因と考えられる。Estrella川ではスパン長75mの鋼トラスを単純支持した2径間の橋が落橋した(写真3)。この橋ではアバットメント、橋脚とも健全であり、また地盤の液状化は生じていない¹⁾。この橋は両端でそれぞれ2箇所の支承で支えられ、各支承は径25mm程度のボルト2本で固定されていた。支承の摩擦抵抗も考慮すれば慣性力でボルトが破断して落橋したとは考え難いが、0.4~0.6gの最大加速度が作用すると、上部構の剛体すべり変位が支受け台の許容可動変位量を越えると推定され、このため落橋したと考えられる。

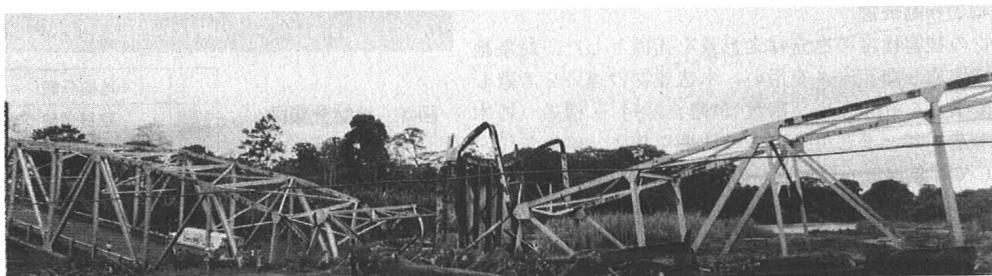
図1 地震で被害を受けた地域

2. 被害の概要 図1にこの地震で被害を受けた、コスタリカでの被害地域を示す。地震によりカリブ海沿岸に最大3.5mの津波が生じ、また、Limonを中心に2m以上の陸地の隆起が生じた。液状化はカリブ海沿岸地域で広範囲に発生した。斜面崩壊は主として震央の北側で2000km²にわたって生じ、そのうち斜面崩壊率60%以上の地域が75km²であった。カリブ海側では唯一の都市LimonではRC建物2棟が崩壊し、近郊では石油基地における石油の漏洩と火災、港や鉄道の被害も報告されている。

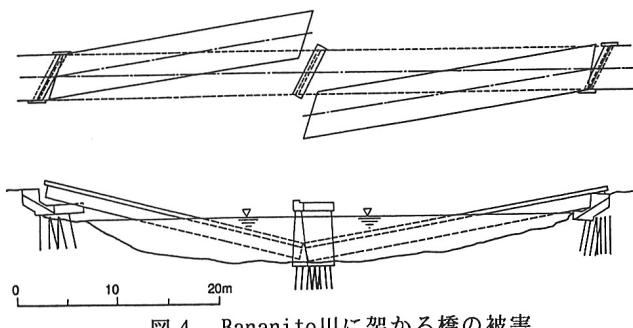
図4 Bananito川に架かる橋の被害
