IV-PS 1 測量への環境情報記録の試み

東北工業大学 正会員○松 山 正 將
同 同 花 涌 健 清
同 同 菊 地 一 文

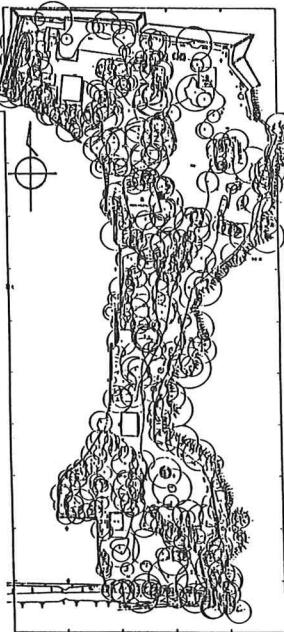
図-1 樹冠投影図

◆地形図と既存木・景観木：文献によれば、1963年本丸一帯に植樹したと記録されているが、詳しい資料は残されていない。今回の調査では、図-1の地形図に重ねあわせた樹冠投影図から、28種類509本の樹木が点在していることが確認された。主体はアカマツで全体の27%を占めており、表-1のような種類であった。樹木形状の概略を表-2に示したが、占有率を示す総基底面積は天守台面積の0.4%程になっている。樹齢に関しては、生長錐等によるサンプリングと文献等を考慮すると、ほとんどが1875年以降の樹木であると推測できる。しかし、急崖沿いや建物跡間にある胸高直径70cm～146cmの樹木48本については以前の城址を想い起こさせる古木（推定樹齢100～250年）であると考えられる。次に樹冠投影図を参考に樹木の根の張り具合に着目した場合、根系が少なくとも樹冠面積の1/2 土中に張りめぐらされていると想定すれば、天守台地域のほとんどを網羅し表土固定に寄与しているものと思われる。急崖部の樹木は、樹高にして30m、枝張り15m、胸高直径60cmほどの古木が一定間隔で根付いており、現在は枝葉とのバランスを保ち、城址としての景観に趣をそえ安定状態にあると観測される。しかし、強風や雨水等の浸食が進

み急崖上の樹木が倒木すると、幅にして4~5mは一気に崩落していく事が考えられる。此等は古木であるため、今後も継続して管理しなければならない樹木群であり、天守台急崖線の後退を防ぐためには植樹計画も含め保全の必要性は大きい。このように地形と樹木の関わり等自然環境についてこまかに検討ができるのは、大縮尺の地形図があつて初めて可能となる。環境保護を具体的に進めて行くためには、その下地となる地図づくりに新たな視点に立った測量の活用が必要と思われる。

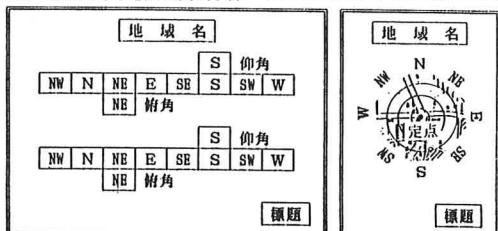
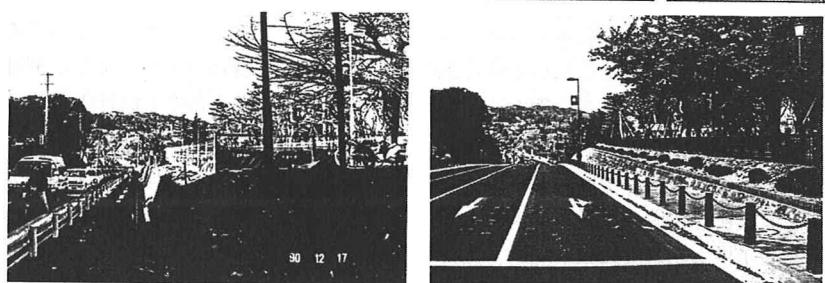
[定点全周囲景観記録資料]

◆景観記録：現在までに景観記録が終了しているのは、仙台城にゆかりのある地域の170定点である。景観記録の比較として最も変化の大きかった地域は、仙台国際センター(1991.9竣工)関連工事による大橋地域であった。これらの中から特に、大橋地域の定点E-1の方位Eの景観(鎮座地図: 鎮座地図)を例示して特徴を述べる。この交差点は仙台駅前から市繁華街を通る青葉通りと接続しており、仙台城址のある青葉山へいざなう視線誘導の意味からも重要なポイントと思われる。車道幅員を3車線から4車線へと拡幅、電柱や電話線等を地下埋設し、街燈の形状、歩道のデザイン、植栽等考慮して施工されている事が伺える。この変化に対する考え方として、一つは車線増加により日常交

◇測点（定点）での景観記録：測点での環境情報の観測は環境地図としての平面的表現だけではなく、その測点から観測できる景観等、日常生活で見慣れている視野からの立体的情報も不可欠と思われ、景観記録を行なった。景観撮影は、解像能力、操作性を考慮しカメラを角度設定が容易なトランシットに取り付け、測点上に視準高150cmに据え付け、磁北を基準に原則として鉛直角0度（水平面）の8方位8枚を右回りに撮影した。保存すべき景観あるいは開発行為で変化が予想される景観が、水平写真内に納まらない場合は、俯角、仰角をつけて撮影し景観の連続性に配慮した。記録された資料は、一つの測点に定点全周囲写真資料と定点周囲地形図資料の二種類を一組とし、これを定点全周囲景観記録資料とした。

通はもちろん会議目的あるいは観光目的のための交通の渋滞解消に役立ち、見通しも良くなり仙台国際センターに相応しい新たな景観が創造されたと評価する考え方がある。また一つには、史蹟指定が叫ばれているなかで昔の景観を残している数少ないこの地域に、近代的建築物を建て地形を改変して道路整備したことが最良の選択であったのか疑問を呈する考え方もある。著者等は、仙台市の街づくりの核の一つに仙台城址を位置付けたマスタープランの必要性と、それに基づく景観アセスメント等を実施し、市民とのコンセンサスを広げていけるようなきめの細かい検討が必要と考えている。今後の展開としては、定点記録された資料を画像取込装置に読み取らせて処理し、データベースとして検索可能とし任意の画像を任意の方位で引き出し、地形図情報と重ね合わせるシステムを構築すれば、景観設計や景観監視等に有効に活用できることは明らかであり、測点(定点)での景観記録の必要性が非常に高いことが認識される。
