ステンレス被覆と電気防食を併用した海洋構造物の防食特性

新日本製鉄(株)鉄鋼研究所 正会員○増田一広 吉田耕太郎
 正会員 山本正弘
 鉄鋼海洋事業部 川上 誠 佐々木信博
 八幡技術研究部 溝口 茂

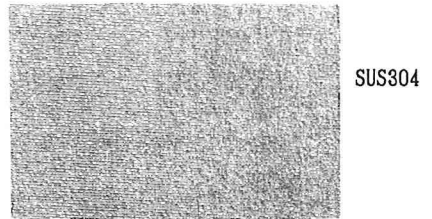
写真1 SUS304単独材に生じた隙間腐食

腐食が発生した。(写真1)この時の最大侵食深さは、SUS304の干満部、海中部ともに、それぞれ0.68mmであった。SUS316は干満部で0.15mm、海中部では0.11mmであり、SUS304鋼よりも高い耐食性を示した。試験材の干満～海中部には全面に貝が付着していた。隙間腐食は、この一部で生じていたものと思われる。

ステンレス鋼単独の場合、SUS304およびSUS316ともに飛沫部では、わずかに赤錆が認められる程度で、きわめてよい耐食性を示した。しかし干満部および海中部には、隙間

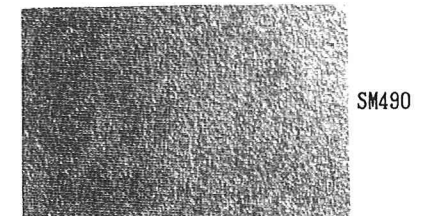
写真3 SUS304/SM490カブル材に電気防食を行った場合の表面腐食状況

カブル材にAI陽極を配置し電気防食を行うと、海中部のSM490鋼および干満部～海中部にわたるステンズ鋼の隙間腐食を全て抑制することができた。(図3)この場合、SUS304とSUS316との間に差異はほとんど認められなかった。電気防食材にも貝は全面に付着していたが、赤錆はほとんど認められなかった。
