## I-282

## 地震による鋼橋の損傷に関する一考察

川田工業(株) 正会員 〇勝俣 盛 川田工業(株) 正会員 小笠原照夫  
 川田工業(株) 正会員 越後 滋 川田工業(株) 正会員 橋 吉宏  
 川田工業(株) 正会員 枝元 勝哉 (株)橋梁メンテナンス 正会員 磯 光夫

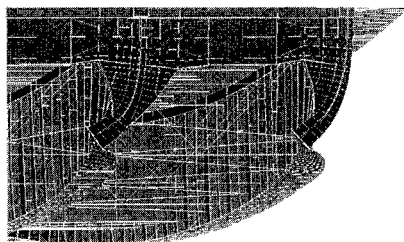
図-4 地震力を受けた時の桁端部変形性状

図-4は、前述の荷重を受けてI桁端支点部に生じた変形性状を示したものである。図から、主桁にニーブレスの取り付けしている部分に関しては、両側にニーブレスのある中桁に比べ外桁の変形量が大きいことがわかる。一方、ニーブレスから外れた下フランジ近傍に関しては、逆に中桁の変形量が増大する傾向が見受けられた。以上の結果から、今回着目したI桁の横倒れ座屈形状を計算によって再現することができた。しかしながら、変形量については今後非線形解析などを実施し、詳細に検討していく必要がある。なお、I桁の復旧方法については発表当日に説明したい。
