# I-B 96

## 軸方向衝撃力によるRC柱部材の衝撃破壊

防衛大学校土木工学科 学生員 喜多龍一郎  
防衛大学校土木工学科 正 員 大野 友則  
竹中工務店技術研究所 正 員 上林 厚志

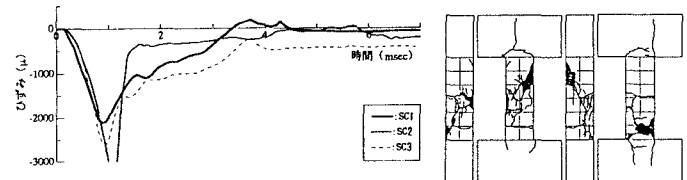
図-3 コンクリートひずみ時刻歴と損傷状況

3. 2 損傷発生時刻 図-3, 4に一例として、S30-113-15とS50-226-5試験体のコンクリートひずみの時刻歴を示す。S30-113-15試験体の場合は、圧縮による斜めせん断破壊が生じた。圧縮ひずみが最大となる時刻

(S30-113-15: 鉄筋比1.13%, 柱部長さ30cm, 衝突速度7.86m/s)

が柱下部、中間部、上部で差が生じているのが分かる。圧縮限界ひずみの2000 $\mu$ を越える時刻は、どの位置でもほぼ同時で約0.75msである。S50-226-5試験体の場合、柱全体にわたって4本の引張ひびわれが生じた。

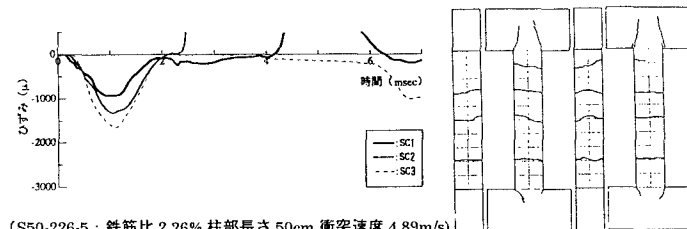
図-4 コンクリートひずみ時刻歴と損傷状況

柱部中央のひずみ(SC2)を見ると、引張ひずみが200 $\mu$ を越える時刻は約

(S50-226-5: 鉄筋比2.26%, 柱部長さ50cm, 衝突速度4.89m/s)

2.3msであることが分かる。以上のように、引張ひびわれあるいは圧縮破壊が生じる時刻は、柱の長さや鉄筋量等によって異なるが、概ね衝突後数msecの時刻であることが分かる。
