## II-215

### 淀川城北ワンド群の変遷

大阪工業大学大学院 学生員 斎藤あずさ  
第一建設設計 正員 井上茂之  
大阪工業大学工学部 正員 綾 史郎

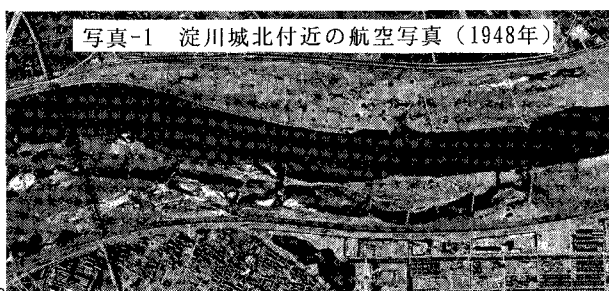
写真-1 淀川城北付近の航空写真（1948年）

写真1～3に城北ワンド群の変化を示した。図-1は写真-3より判定されるワンドに番号を付したものであり、現在、赤川鉄橋（下流）から豊里大橋（上流）までに、大小19のワンドが存在することがわかる。入手できるもので一番古い'48年の写真-1では水制の数も少ないが、'48年から'71年の間には多くの水制が施工されており、'91年とほぼ同数の数のワンドが誕生している。'71年の写真-2では、水制上流を中心として土砂が堆積している様子がわかり、ワンドは水制のまわりに土砂が堆積してできたことがわかる。'71年と'91年の写真-3より、この間に建設された低水路護岸により、川幅方向に分割されているワンドがあることもわかる。調査期間内において、この区域内のワンド面積はやや減少傾向にあり、その形状は土砂の堆積により緩やかに円形に近づ

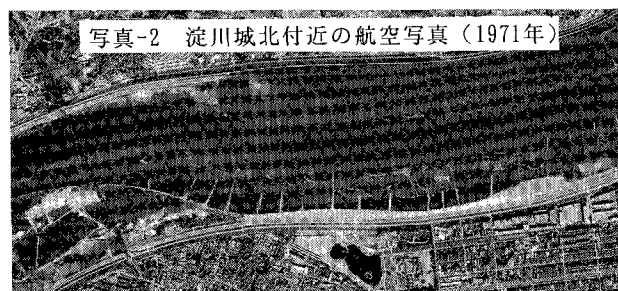
写真-2 淀川城北付近の航空写真（1971年）

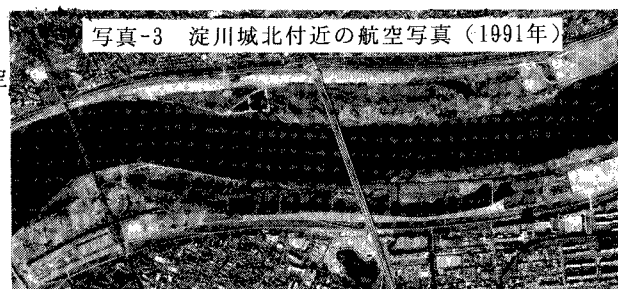
写真-3 淀川城北付近の航空写真（1991年）
