## V-145

## 電気化学的脱塩・再アルカリ化工法による実橋補修後の経時変化

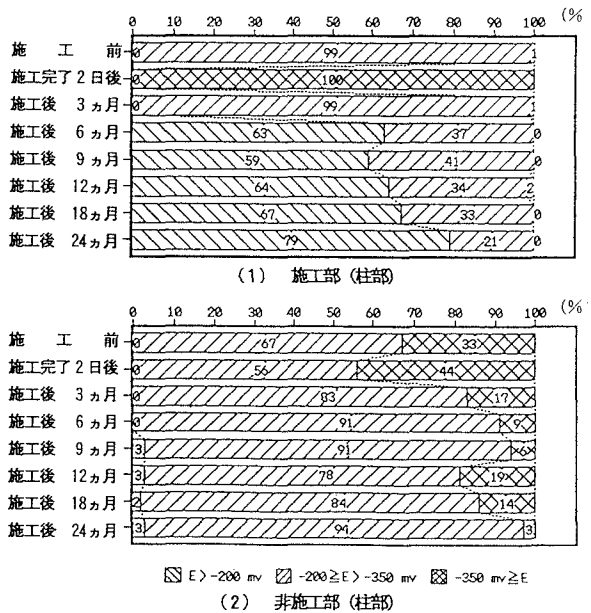
1) 自然電位測定 ASTM C 876-87 に準じてランク区分をし、施工前から施工後24ヵ月までの推移をまとめたものを図-2に示す。これによると、施工部においては全体的に貴の方向へ大きく移行している。これに対して、同一ブロックのうち施工を施さなかった部位については自然電位の変化は認められなかった。

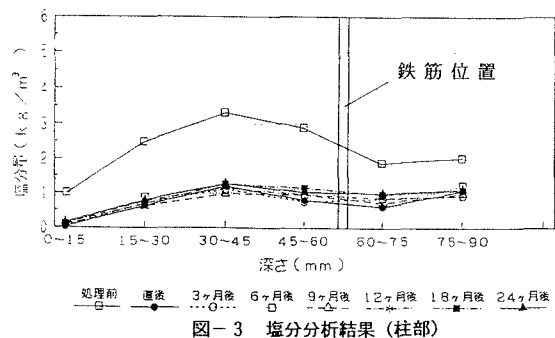
5)塩分析 コンクリートコアより採取した試料を用いて、JIS-SC4に準じて、コンクリート中の含有塩分量を分析した。その結果、図-3に示すとおり、脱塩工程において減少した後は、施工後24ヵ月でも含有塩分量は殆ど変化しておらず、鉄筋近傍への塩素のイオン拡散は見られない。
