## VI-75 防雪林の育成管理に関する調査について

北海道開発局開発土木研究所 正員 根 守 克 己  
同 上 正員 石 本 敬 志  
同 上 正員 加治屋 安 彦

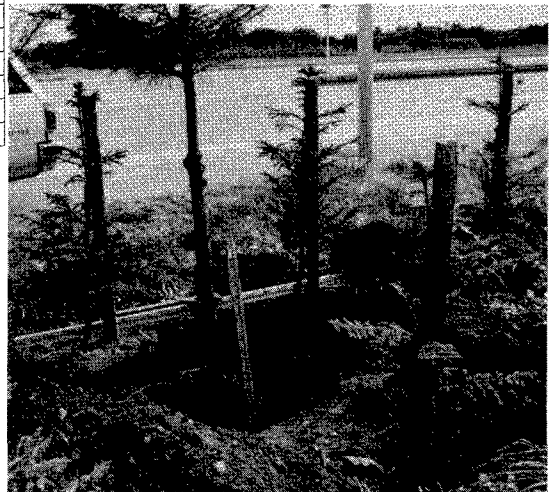
写真-1 根系の開削調査

高木、苗木とも、環境の異なる地域への移植を行った結果、2～3年間はストレスによる生育不良に陥っている。高木植えでは移植に伴い支持根を切断しており、樹高に比べ根系が貧弱となり不安定で、安定するまでの間支柱を必要としている。植穴と基盤との土の堅さの違いから、植穴の中にだけ細根が密生してしまうなどの生育障害が現れたり、風に対する抵抗力の不足が見られる。

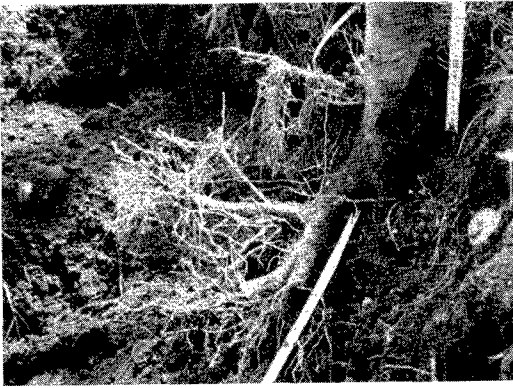
写真－2 切断根の再発根

移植した後に再発根はしているが、支柱に依存し支持根の発達が遅れている。（写真－2）

このような地上部と地下部とのアンバランスが原因と考えられる下枝の枯れ上がり、樹形不良、樹勢低下などが高木植栽に多く見られている。

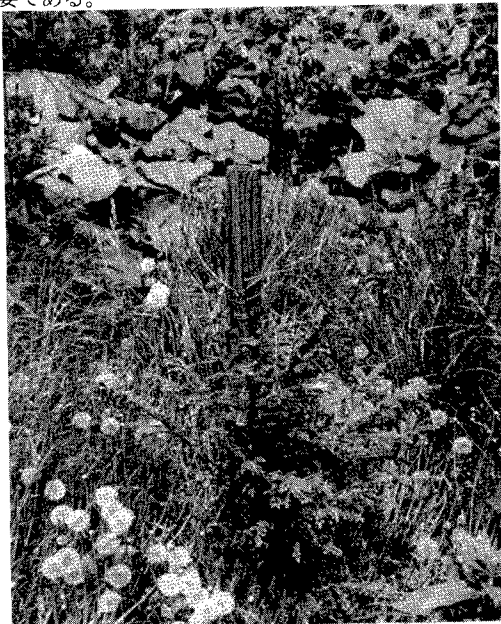
写真－3 除草の遅れで被圧されている苗木

苗木は床替え、根切りを行って十分に発根させた5～6年生苗を用いるのが最良であるが、樹高が低いため、春先の除草時期が遅れると草丈に負けてしまう。（写真－3） 苗木周りの除草作業で傷を付けたり、病虫害や野鼠の食害など、苗木からある程度の大きさに育てるまでは、適切な維持管理作業が必要である。
