## 阪神・淡路大震災における西宮市域の都市施設の被災・復旧・復興に関するGIS分析

京都大学防災研究所 正会員 岩井 哲  
 京都大学防災研究所 フェロー 亀田 弘行  
 奈良大学文学部 碓井 照子

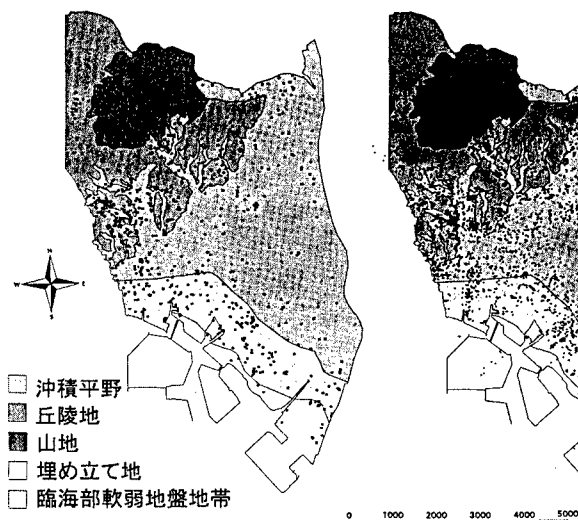
図1 配水管被害と地形区分

2. 西宮市の地形区分と上水道被害 既往の報告<sup>1)</sup>では、西宮市の地形区分として、六甲花崗岩や甲山安山岩が卓越する「山地」、大阪層群とこれを覆う中位段丘、高位段丘が卓越する「丘陵地」、沖積層が広がる「沖積平野」、海岸部を年代で区分して「江戸時代に形成された地盤」、「明治以降の埋め立て地」の5種に分類した。本研究では、臨海部における地形を地盤の軟弱さを示すSn値<sup>2)</sup>の違いにより改めて区分し、「埋め立て地」と「臨海部軟弱地盤地帯」とした。上水道配水管被害と給水管被害の分布をそれぞれ図1、図2に示す。地形図を基にして、町丁目ごとの代表地形を「山地」・「丘陵地」・「宅造地」・「沖積平野」・「臨海部軟弱地盤地帯」・「埋め立て地」の6つに分類した。「宅造地」は丘陵地と沖積平野の境界部の込み入った地域で宅地造成を行ったと考えられる地域をいう。配水管被害率を、各町丁目の配水管総延長距離に対する被害件数で、また給水管被害率を、各町丁目の給水管開栓装置数に対する被害件数で表した。地形条件別に配水管と給水管の被害率の町丁目数割合で表した結果を図3に示す。宅造地は、配水管・給水管とも広い範囲で甚大な被害を受けている。配水管では被害ありの町丁目数割合が80%を越えており、給水管ではほぼ100%に近い範囲でなんらかの被害を受けている。宅地造成をする際に行われる地形改変で、特に盛土が被害に影響していると考えられる。埋め立て地では、配水管に継手付きダクタイル鋳鉄管の耐震管が使用されていることが被害減少に役立っている。一方、給水管には耐震性の低い硬質塩化ビニル管が用いられ、被害ありの範囲が配水管に比べて給水管は約2倍と大きくなっている。配水管と給水管の被害の分布が全体的に類似しており、配水管被害率の高い町丁目の周辺に給水管被害率の高い町丁目が分布している。
