## Ⅱ-71 浜名湖今切口における沿岸漂砂の長期的変遷

建設省土木研究所河川部長  
三洋テクノマリン(株)コンサルタント部  
同 上

正会員 宇多 高明\*  
入江光一郎\*\*  
大堀 裕子\*\*

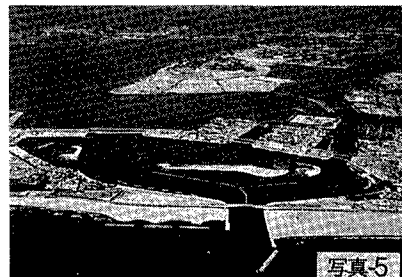
写真-5は、現況の今切口の空中写真である。湖口には平行導流堤が伸びており、左岸導流堤の長さが長く、くの字型の形状を有する。左右岸の砂浜の形状を比較すると、左(東)側の海浜の汀線が西側の汀線より沖側に位置している。西側には3基の離岸堤が設置されているが、これら3基の離岸堤の背後には舌状砂州が形成されているものの、西側では汀線が後退している。以上の点は、現在の今切口では西向きの沿岸漂砂が卓越していることを明瞭に示している。さらに今切口導流堤の建設に伴って、西向きの沿岸漂砂が阻止されたが、導流堤の延長後西向きの沿岸漂砂の一部は導流堤の先端沖を迂回して西向きに流出していることも明らかにされている(宇多、1997)。

存在することは、津波によって新湖口が形成される前の奈良・平安時代の浜名川が西向きに大きく蛇行していたことから理解できる。さらに、近年の空中写真によれば、浜名湖今切口の導流堤を境に東側と西側で汀線位置に段差がついており、西側で後退していることもまた、西向きの沿岸漂砂の卓越を小している。結局、近年の空中写真から判読される沿岸漂砂による地形変化の特性は、地形図や古文書から判断される縄文海進時代以降の地形変化とよく調和することがわかる。
