## V-269 コンクリートブロックで充填されたRCラーメン構造の交番載荷試験

東海旅客鉄道 正会員 田畑 裕  
 鉄道総合技術研究所 正会員 安原真人  
 東急建設 正会員 岡本 大

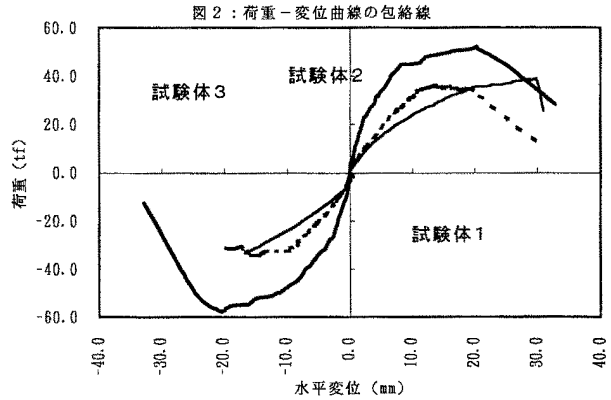
(1)試験結果：試験によって得られた上端の荷重-変位( $P-\delta$ )曲線を図2に示す。試験体1では、 $\delta_{y1} \rightarrow 2\delta_{y1}$ の時点で、左側柱の曲げせん断ひび割れが帯鉄筋の破断とともに拡大し、急激に水平耐力が低下し、軸力の保持も困難になり、せん断破壊に至った。試験体2では、 $\delta_{y2}$ までに一部ブロックと柱の間のモルタルから剥離し始め、 $\delta_{y2}$ の時点で柱頭部にせん断ひび割れが発生し、 $\delta_{y2} \rightarrow 2\delta_{y2}$ の時点で帯鉄筋が破断し耐力が低下し始めた。さらに $2\delta_{y2}$ では、左右柱中央部に前述のせん断ひび割れと異なる形状のせん断ひび

割れが発生した。その後、帯筋の破断が生じ、 $2\delta_{y2} \times 2$  回目以降の復元力は大きく低下したが、試験体1の場合と異なりせん断破壊後も軸力を保持できる状況にあった。実験終了後、主筋ひずみデータを調査したところ、主筋の降伏は認められなかった。試験体3は、 $\delta_{y3}$  以前に、ブロックと梁及び柱の間のモルタルが剥離し、ブロックにせん断ひび割れが発生した。 $2 \rightarrow 3\delta_{y3}$  の時点で柱頭部にせん断ひび割れが発生し、 $5\delta_{y3}$  の時点で柱脚部にも角度約 $30^\circ$  のせん断ひび割れが発生した。

その後、 $6\delta_{y3}$  を超えたところでブロックが崩落し、荷重が大きく低下、試験体1の終局変位を超えたために実験を終了したが、軸力を保持できない状況には至らなかった。主筋の降伏は、実験終了まで認められなかった。

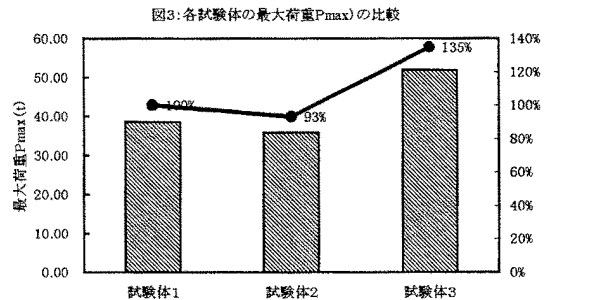
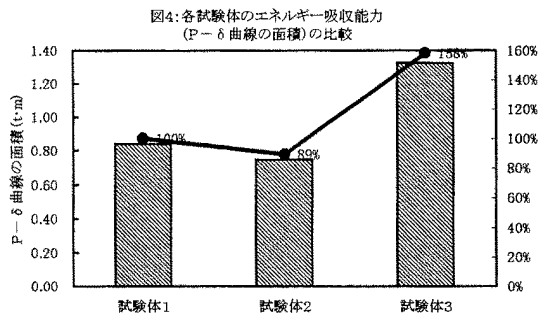
#### (2) 最大荷重とエネルギー吸収能力の比較：P- $\delta$ 曲線の包絡線の囲む面積をエネルギー吸収能力と考え、各試験体の最大荷重 $P_{max}$ とエネルギー吸収能力の比較を、図3及び4に示す。試験体1と比較すると、試験体2については最大荷重で $\Delta 7\%$ 、エネルギー吸収能力で $\Delta 11\%$ となっているが、これは、ブロックの損傷が少なく、試験体1よりも短いせん断ひび割れが柱頭部に発生したことから、ブロックが斜め方向のブレスのような役割をしたことによって、柱のせん断スパンが短くなったためと考えられる。一方、試験体3では、最大荷重で $+58\%$ 、エネルギー吸収能力で $+35\%$ となっている。これらは、ブロックが斜め方向のブレスのような役割をするため、剛性も高く最大荷重も高くなるが、ブロックが損傷しブロックの圧縮耐力が低下するとブレスとしての役割ができなくなり、それに伴い試験体1と同様の挙動をすることとなり水平耐力が低下するものと考えられる。
