I - A 163

鋼製橋脚補強溶接部の非破壊検査方法の検討

（株）ナック 正員 柚友 啓二  
 阪神高速道路公団 正員 佐藤 大輔  
 大阪大学 正員 堀川 浩甫

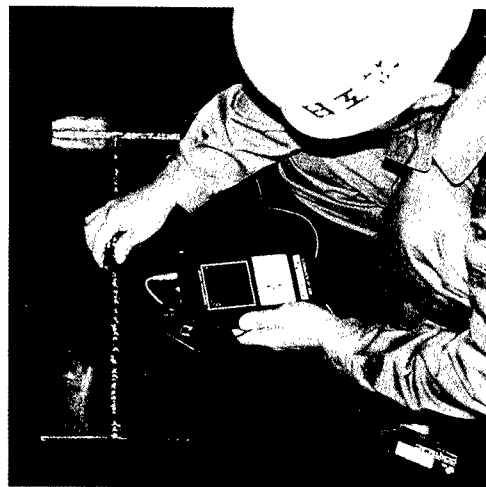
渦流探傷試験

すみ肉溶接部（抜取で約1 m）において渦流探傷試験を実施したが、形状不良（小さなオーバーラップ）によるリフト・オフ信号は検出したが、きずによる信号は検出せず良好であった。

検出レベル（能力）を磁粉探傷試験と比較すると若干は劣るが、前処理・後処理の手間がいらなかった。
