## I - B 120

## RC 単柱に着目した 1995 年兵庫県南部地震における阪神高速神戸線の被害分析

東京大学工学系研究科 学生員 阿部哲子 フェロー 藤野陽三 正会員 阿部雅人

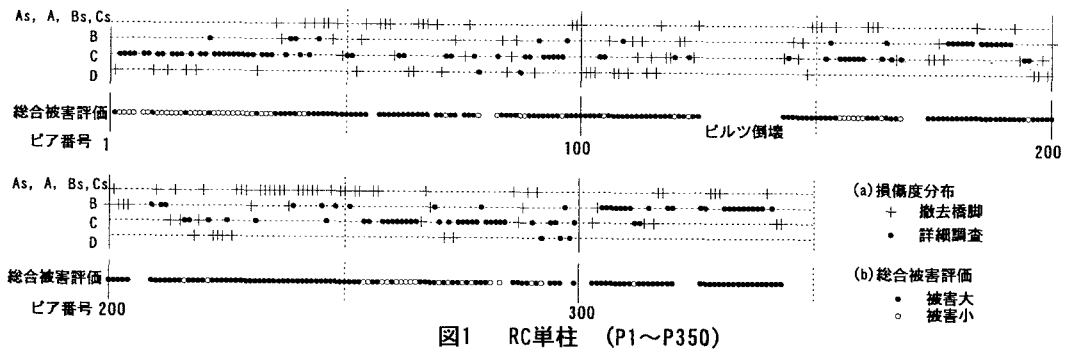
**被害レベル** 図 1(a)に西宮-摩耶区間における RC 単柱の損傷度を示す。ここでは、撤去橋脚に関しては震災直後の判定を用い、その他に関しては地中部損傷をも考慮した詳細判定結果<sup>2)</sup>をもとに B1, B2, B3 を B, C1, C2 を C としている。RC 単柱のみを抜き出して示しているため、他形式に対応するところはプロットが抜けている。損傷度は空間的に大きく異なり、統一的な傾向を読みとることはできない。一方、損傷度大(B 以上)と残留傾斜大(0.5 度以上)とを同列に「被害大」、損傷度および傾斜ともに小を「被害小」と扱って被害レベルを図示すると図 1(b)のようになる。この図においては、P34 以東は概して被害が小さく、P35 以西は概して被害が大きかったという特徴が見られる。以上から、損傷度は各橋脚で大きく異なるが、残留傾斜をも考慮することで被害レベルの分布傾向をとらえられることが判明した。逆にまた、P34 付近を境に地震動レベルが変化していたことが推測される。

**RC 単柱の残留変形** 図 1 において、残留傾斜をも被害ととらえることにより被害レベルの分布傾向が把握可能であることを示した。しかし、損傷度が軽微な橋脚における残留傾斜の発生原因は明らかでない。詳細調査による判定が C1 以下でありながら 0.5 度以上の残留傾斜が発生したものが 31 基存在する。0.5 度の残留傾斜は橋脚高 10m に対し約 9cm の天端変位に相当し、本来ならばかなりの損傷が予測されるところである。

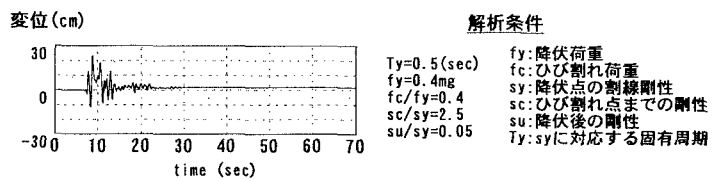
一方、振動台実験<sup>4)</sup>において、外観上の損傷は軽微でありながら大きな残留傾斜が発生した例が報告されている。実験対象は計算上の終局塑性率が 2.33 の橋脚であったが、最大応答時の塑性率が 7.33、残留傾斜が 0.63 度発生したにもかかわらず、外観上の損傷は「肉眼では確認できない程度のひびわれ」であった。図 3 にこの実験の変位応答を示す。図を見ると、はじめの数波で振動中心が負側にずれ、その後は主として負領域のみの片振りになっていることがわかる。文献 4 では静的交番载荷による実験結果から最大塑性率が同じであっても一方向のみの载荷では両方向载荷に比べて損傷が軽微になることが指摘されており、この振動台実験においても応答塑性率、残留傾斜は大きいにもかかわらず、外観上の損傷が軽微であった原因は変位の偏りにあったのではないかと考えられる。

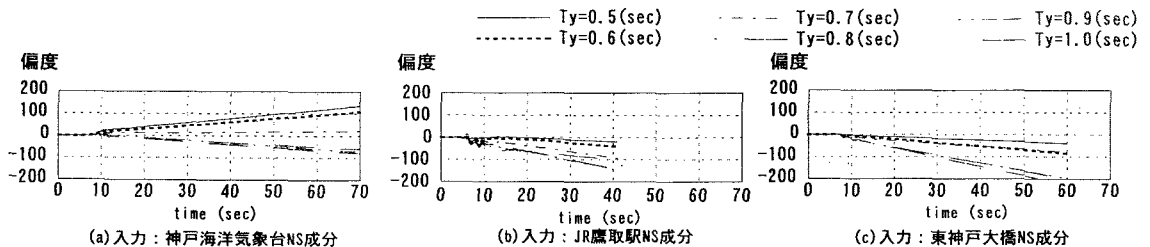
そこで、今回の地震による RC 橋脚の応答にも変位が一方向に偏る特性が存在したのか否かを検討するため、神戸海洋気象台、JR 鷹取駅、東神戸大橋の NS 成分を入力として 1 自由度の Takeda モデルによる解析を行った。応答変位の一例を解析条件とともに図 4 に示す。また、偏りを表現するインデックスとして、変位の積分値の低周波成分(固有振動数の 1/3 以上の成分を cos 型フィルターでカット、偏度と定義する)を求めた。偏度の勾配は振動中心のずれ量を表し、応答終了時の勾配が残留変形に相当する。図 5 に固有周期を変化させた場合の偏度の変化を示す。図より、全ケースにおいてではないが入力波形と固有周期の組み合わせによっては、偏度が時間に対して線形の増加(減少)関数となり、変位が一方向に偏る場合もあることがわかる。また、橋軸直角方向の応答におい

ては、応答の偏りやすい方向と偏心方向が一致した場合に片振り傾向がさらに助長されと考えられる。

以上から、神戸線のRC単柱においてC1以下の損傷でありながら0.5度以上の残留傾斜が発生したメカニズムの一つの可能性として、応答塑性率は大きかったものの片振りであったために外観上の損傷は軽微であったということが考えられる。
