## I - B 121

## 1964 年新潟地震による橋梁の落下機構の考察

前橋工科大学 フェロー 那須 誠

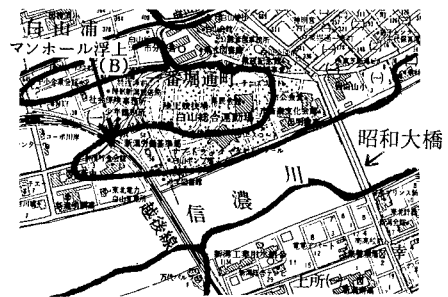
(1)被害状況と地盤状態——図 1 に最近の地図<sup>2)</sup>に昭和 22 年のほぼ自然状態を示す旧版地形図<sup>3)</sup>から写した信濃川の旧河道が示されており、これを見ると昭和大橋は川幅が急に広がる位置に造られている。また、図 2 の河床変化図<sup>1)4)</sup>によると、ここの河床は洪水等によって変動しやすいこと、橋脚  $P_2 \sim P_7$  の落橋範囲<sup>4)5)</sup>が河床が傾斜するとともに昭和 37 年と昭和 39 年地震後の間の河床変化量の大きい範囲とほぼ一致することが分かる<sup>1)</sup>。

図 1 昭和大橋付近の地形図<sup>2)3)</sup>
