CS-226

地理情報による斜面の崩壊危険度評価

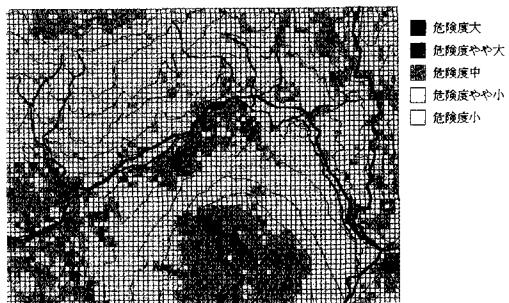
図-1 Type-1による危険度評価

表-1のType-1は昭和57年7月,昭和60年6～7月,平成2年7月の集中豪雨による斜面崩壊事例を対象に熊本県内の崩壊斜面179箇所,非崩壊斜面101箇所のデータを基に数量化II類を用いて多変量解析し,カテゴリースコアから危険度点数を算出している¹⁾。この点数を用いて熊本市北西部の山岳地域に適用したものが図-1である。メッシュの大きさは50m×50mでメッシュ毎に危険度を評価した。図-2は同じ地域の急傾斜地・山腹崩壊危険箇所(以後「危険箇所」と略す)²⁾である。図-2の危険箇所①～⑧で図-1の危険度大とやや大のメッシュ(1.3%)が含まれるのは⑤,⑥,⑦と3箇所であった。次に平成2年7月の阿蘇地域の崩壊事例をメッシュ単位で解析し,危険度点数を求めたものがType-2である。この解析では起伏量と傾斜角の単相関が非常に高かったので傾斜角アイテムは省き,表層地質をアイテムとして加えた。Type-2の点数を適用して求めたものが図-3である。危険度大とやや大のメッシュは増加した(5.1%)が図-2の危険箇所と一致したのは①,⑤,⑥,⑧の4箇所で危険なメッシュが増加しても適用結果はほとんど変化していない。そこでType-1にType-2の表層地質の点数を組み込んだものがType-3である。その結果が図-4である。図-3よりさらに危険なメッシュは増加した(7.2%)が危険箇所との一致も増加し,②,③を除き一致した。熊本県の点検資料³⁾によると②は「湧水」と「過去の崩壊有り」,③は危険度点数「B」ということから,②は今回の危険度評価アイテムでは抽出が困難であり,③は「危険度中」と評価されており,Type-3による評価はほぼ満足の得られる結果が得られた。

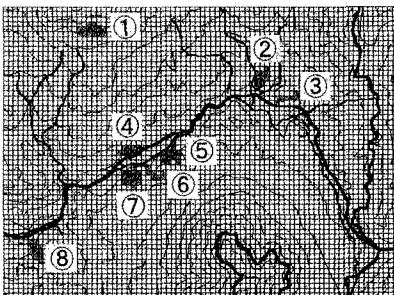
図-2 急傾斜地・山腹崩壊危険箇所
(熊本県防災会議資料より抜粋)

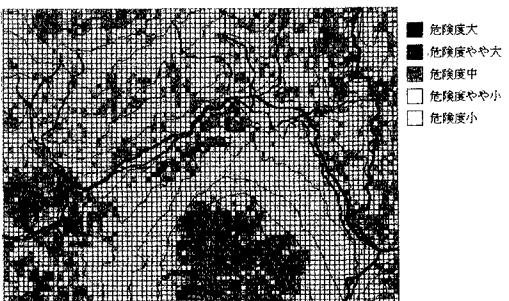
図-3 Type-2による危険度評価

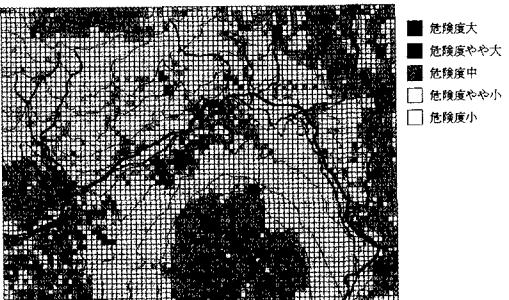
図-4 Type-3による危険度評価

メッシュ単位の危険度評価において,表層地質の評価を加えたことにより,危険箇所と良く一致するようになった。しかし,危険箇所に挙げられていない箇所で,危険度の高いメッシュがかなり多くなっているので,現地踏査等による検証が必要である。また,Type-1にType-2の表層地質の点数をそのまま加算し,Type-3としている点については少し検討する必要がある。
