## I - B 147

### 断層極く近傍の地震動は非常に強いのか？

東洋大学 フェロー 伯野元彦、 東洋大学 正会員 鈴木崇伸

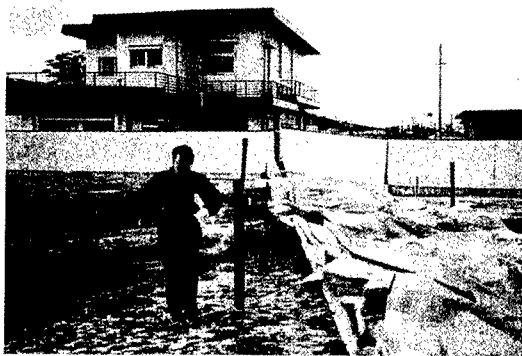
写真一 ビニール・シートのかけてある断層の通過した塀は壊れているが、その断層から30cm離れた二階家は、窓ガラスも割れていない。(1995年兵庫県南部地震、野島断層、M7.2)

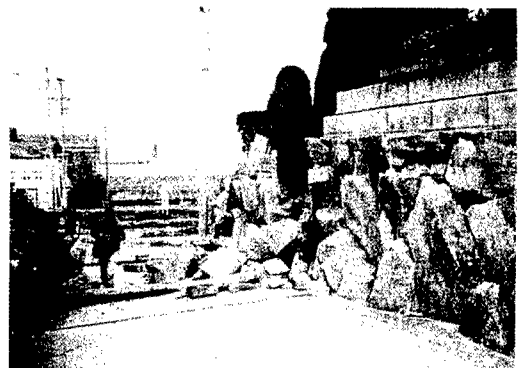
写真二 写真一の延長上の断層であるが、断層の通過した石垣、道路コンクリート舗装は壊れているが、隣接した石垣は全く無被害である。

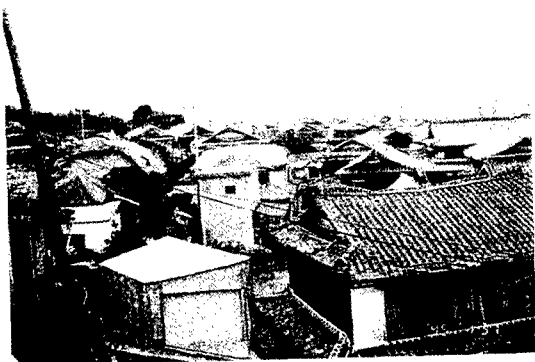
写真—3 写真—1, 2 から数 100m離れた海岸砂質低地では、木造家屋にかなりの被害が見られる。

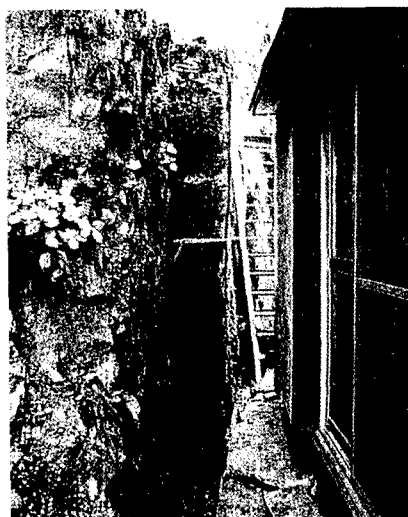
写真—4 正面スケールのあててある岩の面が断層面で約 20 cm ずれて、その延長が右の家屋の床下を通ったが、家屋はゆがんだだけで、倒壊はしなかった。庭の盆栽は棚から落ちなかったので加速度は大した事は無かったのかもしれない。

(1974 年、伊豆半島沖地震、M6.9)

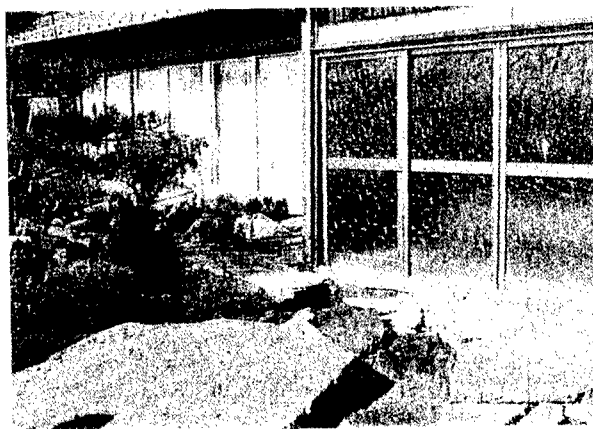
写真—5 地震断層が庭を走った。だが、木造住宅の窓ガラスは亀裂一つ入っていない。

(1974 年、伊豆半島沖地震、M6.9)
