北海道開発局開発土木研究所 正会員 横山 洋
 北海道開発局開発土木研究所 正会員 馬場 仁志
 北海道開発局開発土木研究所 正会員 矢部 浩規

本研究では河岸利用者に対するアンケート調査により利用状況の分析を行った。また親水性河岸における模擬水難事故実験による危険性及び対人安全性の向上について検討した。

キーワード：親水性河岸、水辺の利用、対人安全性

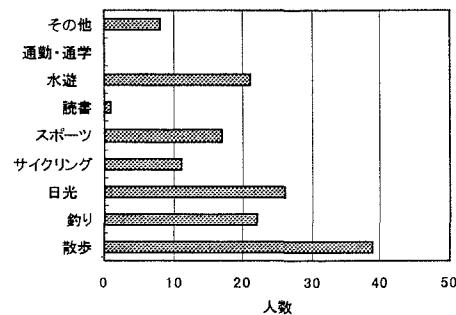
図-1 豊平川の利用目的（複数回答含む）

図-1は豊平川の利用目的について示している。水遊びをしている人の大半は人工的に整備された公園を利用しておらず、実際に水辺まで近付いている人は少数であった。これらを見ると釣り以外はほとんどが高水敷に整備された施設の利用である。また表-1をみると、河川横断コンクリート構造物（ここでは床止めなどである）を利用あるいは接近したことのない人が8割近くおり、水辺への接近が少ないことを裏付けている。

これらの結果より、豊平川では水辺まで近付いて利用している人は少なく、高水敷の施設利用者が大半である。

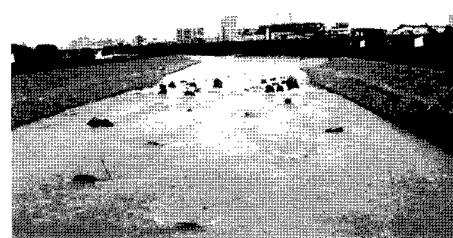
写真-1 実験箇所の様子（流量大）

次いで親水性河岸から人が転落したことを想定して模擬水難事故実験を行った。実験を行った親水性河岸には、写真-1に示すように多数の巨石が河道全体にわたり人工的に配置しており、段差工が連続している箇所もある。また河床に敷き詰めてある護床ブロックの間には足が挟まる程度の隙間がある。実験は馬場ら²⁾と同様、関節構造や体重
