Ⅲ-A 222

光波測距儀による岩盤斜面の遠方監視と考察

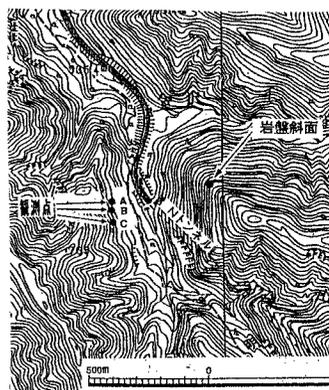
図1対象岩盤と観測点

2. 1斜面の地形および地質の概要 対象斜面、トンネル坑口および観測点の位置関係を図1に示す。また、写真1に観測点よりみた対象岩盤と坑口の関係を示す。この写真から明らかなように、対象岩盤は周囲から突出している。地質は黒曜石、流紋岩あるいは流紋岩質凝灰岩であり岩質の変化が激しく岩盤全体に亀裂が発達している。

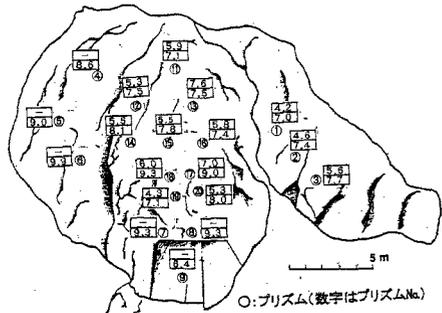
図2各測点の相対変位量(上:平成9年度 下:同10年度(mm))

3. 観測方法と変位の算出方法 周囲の状況から特に観測小屋等は設けず、簡易的なベースプレートを対岸の山道に3カ所設け、2か月に一回程度の光波測量を実施した。反射プリズムは中央部に10個、根固め擁壁部、左翼及び右翼部に各3個の計19個設置されている(図2参照)。用いた測距儀の仕様によれば、現地での対象斜面までの距離約400mを考慮すると、斜距離の精度は約±3mmとなる。一方、測角精度は2秒であるから、斜面上での水平・鉛直距離に換算すると約3.8mmとなり、奥行き方向(斜距離)の精度の方が良いことになる。400mの距離をおいての実験では、1mmの斜距離の変化に対して得られた平均値は約1.2mmを示し斜距離は十分な精度を有していることがわかった。そこで、基準観測回からの各斜距離の差を求め、この値の最も小さい測点を便宜上の不動点として算出して得た値をここでは変位と称することとする。本観測の距離では斜距離以外は測角精度が影響することと、1~2mm程度の設置誤差が生じるため、この方法による斜距離の相対差を変位とした。対策後の岩盤斜面の状況を写真2に示す。

4. 観測結果と考察 図3に平成10年度の3観測点からの観測例(中央部 no.11)を示す。これから明らかなように、観測点方向、すなわち谷側への数mmの累積変位が認められるが、その他の測点においても、また平9年度も同様な傾向を示している。図2に平成9年度および10年度の各累積変位(3観測点中の最大のもの)の結果を対象斜面上にまとめて示す。9年度途中で追加した左翼部(No.4~6)と根固め擁壁部(No.7~9)は9年度の比較から除外してある。これらから明らかなよ

うに、斜面全体が変位する傾向を示している。9年度に比べて10年度の変位はやや増加の傾向を示す。ブロック別では左翼部、中央部の中腹部および根固め擁壁部が大きく、右翼部が小さい。

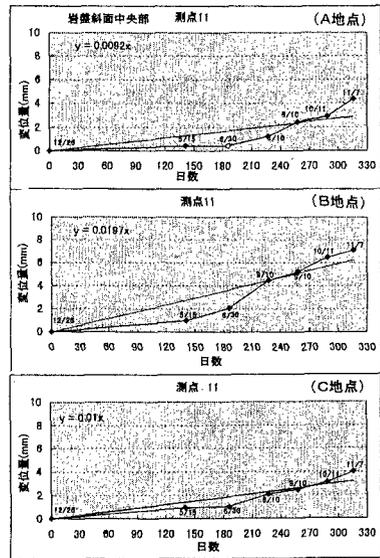
図3同一測点の累積変位の例

図3の変位の傾向に当てはめた直線の勾配は一種の変位速度の大きさを表している。同一測点を同時にA、B及びC観測点から測定して、同図のようにその勾配が異なることは、測点の変位に方向性があり、NO.11はこの測点とB観測点を結んだ方向に近い方向へと変位していることを意味している。表1(a)および(b)は各観測回の区間変位の大きさを示したものであり、網掛け部は各区間において3観測点のうちの最大値を示したものである。これらの推移を見ると各測点の変位方向が微妙に変化していることがわかる。すなわち、平成9年度観測開始当初はC観測点方向が卓越し、年末にはややこの方向が減少してB、A方向への測点が増加し、平成10年春まではA方向が卓越している。春から8月初旬まではB中心に、これ以後9月上旬まではAとBが同程度であるが、9月~10月の1か月間にB方向に変化している。一方、10月上旬から11月上旬ではまたAの方へ戻る傾向を示している。平成10年9月以後現地に設置した雨量計によれば9月16日に日雨量約300mm、10月7日には約100mmの集中豪雨を記録している。前者の豪雨はA点からB点方向への、後者はB点からのA点へ変位の変化を与えた可能性がある。
