#### IV-270 空撮映像を用いた兵庫県南部地震による建物被害判読の精度の検証

| 理化学研究所 地震防災フロンティア研究センター | 正会員 | 長谷川弘忠 |

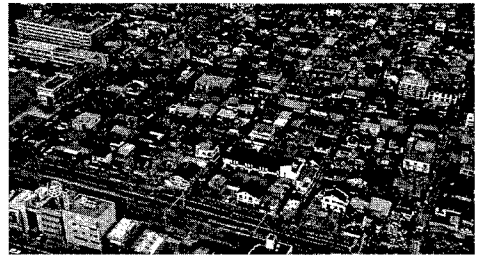
写真 1 空撮画像の例

本研究で使用した空撮映像は、NHK が地震発生後の 10 日後に高度 300m・撮影角度 45°~60°(水平方向を基準として)を保持し、ハイビジョンカメラにより撮影したものである。本研究では、この映像の中から被害判読エリアの画像を 1035×1920pixel のビットマップファイル(以下 BMP ファイル)に変換し、パソコンを用いて被害の判読を行った。使用した画像例を写真 1 に示す。
