IV-425

ノーズ可動クロッシングの非解体検査

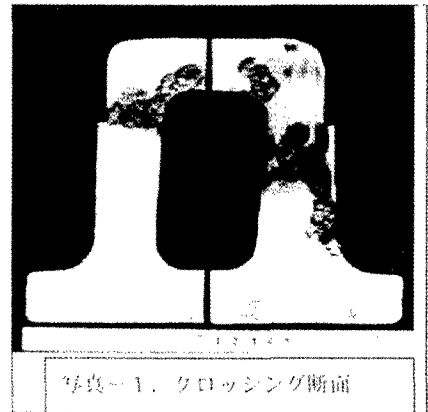
欠陥のあるクロッシングの断面を写真-1. に示す。これはクロッシングを切断し、特殊な方法で表面処理したものである。黒い部分が欠陥（巣の一種）であり、強度は 1/10 以下である。左側の上部および右側の中央部において欠陥がつながっており、この箇所においては破壊に至りやすい。この欠陥部が一部であれば特に重大な折損に至りにくいが、写真の例の場合特に注意を要する。このような、注意を要する欠陥をきちんと把握できる装置を開発することを目指している。

また、超音波によるマンガンクロッシングの測定が困難である原因の一つは写真－1．に示した欠陥（黒い部分）の存在によるものであることが判明した。また、1～3 MHz の周波数帯の超音波を目的に応じて使い分けることにより欠陥の検出に活用できることが明らかになった。

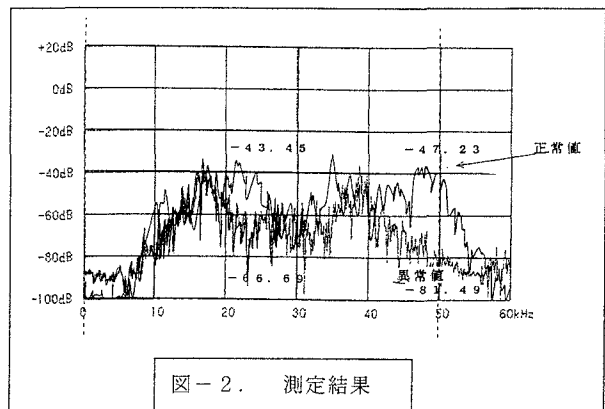
ここでターゲットにしているのは材料に関する因子のうち④の分散欠陥である。表－1．のとおりに、減衰周波数の変化および減衰率を評価すれば検出できる。減衰周波数の変化とは材料の種類によって減衰周波数が異なるという意味であり、マンガンクロッシングの場合は 50kHz 前後であることが確認できた。つまり 50kHz の減衰率を測定することにより欠陥の有無の判別ができるということである。また、図－2．の測定結果では 34dB と大幅に減衰した。なお、この試験供試体を切断し欠陥の状況を確認したところ表面から 15mm 内部に欠陥があり、試験と実際の欠陥が一致することが確認できた。

前述したとおり、図－2．の例では 50kHz の弾性波による測定結果により最も良く判別できる。つまり、正常な供試体と欠陥がある供試体の差が最も良く現れるのが 50kHz の周波数帯であるということである。
