## CS-6 佐賀平野における土地利用と浸水被害の関連性について

佐賀大学理工学部 正 大串浩一郎 正 野口剛志  
佐藤工業（株）有田一博 西部ガス（株）宮下 慎一

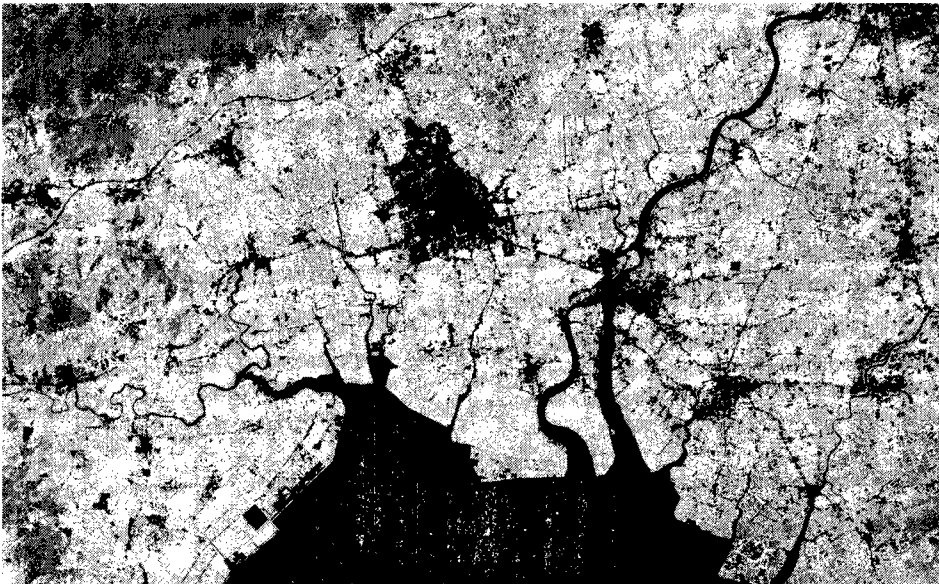
また、LANDSAT画像に基づく土地被覆分類については、数10点ずつのポイントトレーニングを行い、森林、田畑、水域、市街地、裸地というように大まかに分類した。分類手法についてはマルチレベルスライス法と最尤法を比較検討したが、最初にマルチレベルスライス法で分類したデータに対して最尤法を適用した分類図が最も適合率が高く70%程度に達した。図-1はこのような方法で分類した1985年8月の画像である。森林（緑）、田畑（黄緑）、水域（青）、市街地（紫）、裸地（橙）で分類している。

図—1 LANDSAT-TM(1985年8月) 佐賀市一帯の土地被覆分類画像

1985年と1991年の分類画像を比較すると、①佐賀市街地の広がり、②高速道路周辺（大和、小城、武雄）の森林の増加、③神埼町の広い裸地が田畑に変化している、ということが判別できた。

1985年と1996年の分類画像の比較では、①東与賀町・川副町の住宅（市街地）の広がり、②それに伴う東与賀町・川副町の田畑の減少、③新しいゴルフ場、④建設途中の佐賀空港、⑤久留米市の市
