# 損傷を受けた大断面ＲＣ橋脚の耐震補修・補強効果に関する実験

J R東海コンサルタンツ(株) 正会員 小林 哲夫, J R東海コンサルタンツ(株) 正会員 岩田 秀治  
京都大学 大学院工学研究科 フェロー 家村 浩和, J R東海 正会員 安原 真人  
東急建設(株) 技術研究所 正会員 宮城 敏明, 東急建設(株) 技術研究所 正会員 大滝 健

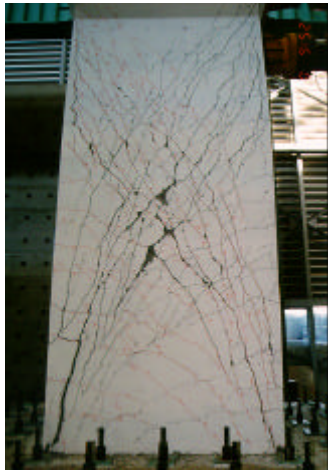
写真-1 せん断ひび割れ

初期状態の部材の載荷実験結果は、計算上の降伏変位 $+1\delta_y$ において主鉄筋が降伏する前にせん断ひび割れが進展し、最終的にはせん断破壊に至った(図-4)。せん断面には、せん断ひび割れ(最大ひび割れ幅21mm)が発生した(写真-1)。

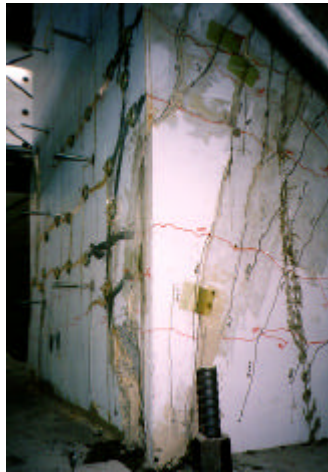
写真-2 補修状況

せん断破壊後に補修補強を施した供試体の載荷実験は、 $\pm 1\delta_y$ ,  $\pm 2\delta_y$ ,  $\dots \pm 8\delta_y$ と正負3回の載荷を行った(写真-2, 3)。結果は、表-1, 図-4に示す。写真-4は実験終了後の鋼板を撤去した状況である。せん断破壊した供試体に補修補強を行うことにより、破壊形式が曲げ破壊型に移行したことや変形性能の向上と最大耐力の増加が確認できた。

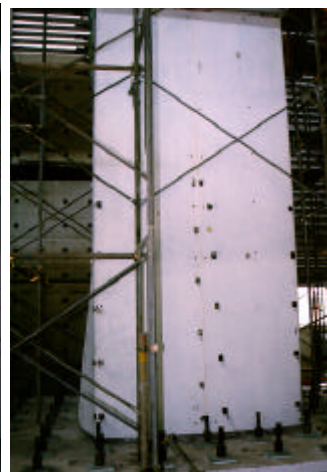
写真-3 鋼板巻き補強
