係留ビデオシステムの画像処理に関する研究

筑波大学大学院理工学研究科 学生会員 三崎尚一郎
鹿島建設(株) 正会員 中村 崇
筑波大学機能工学系 正会員 武若 聡

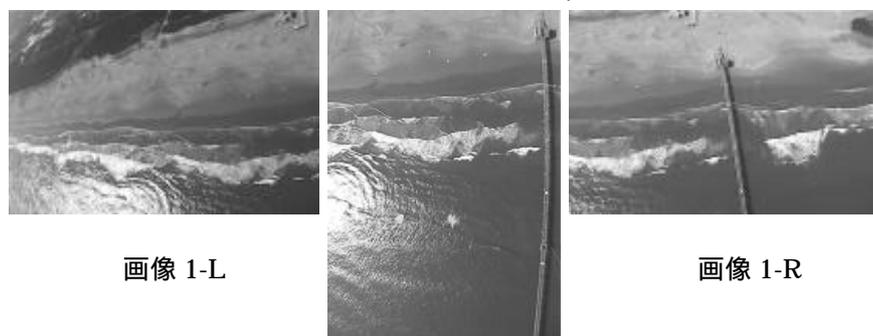
< 画像 1 >

画像 1-C では栈橋が歪曲している。

大容量のHDを用い1時間弱分の画像データを, ビデオを再生しながら連続的に取り込む. この時点で画像の数はおおよそ3600秒×30枚/秒=10,8000枚となる. しかしながら, 砕波帯に生じる現象の速度スケール(波の周期~10秒)を考えると, 解析に際しては1枚/秒の画像で十分に対応可能である. 従って, ここでは連続的に取り込まれた全ての画像から1枚/秒の画像を取り出し, おおよそ3600枚の画像を引き続く処理の対象とした. 本研究では標定作業の前処理として, カラー画像のグレイ画像への変換, 広角レンズの歪みの除去を行った. 画像1は3台のカメラが捉えた原画像をグレイスケールへ変換したものであり, 例えば, 画像1-Cでは棧橋が曲がって写っている, これらの画像の歪を除去したものが画像2であり, 画像2-C内で棧橋は直線となっている.

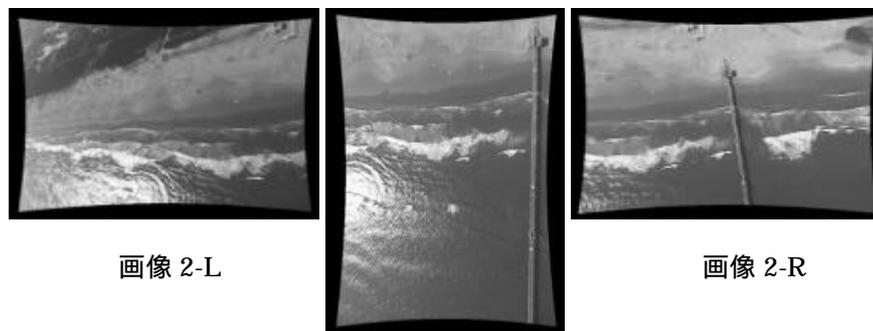
< 画像 2 >

画像 2-C では広角レンズの歪が除去されており、栈橋は直線状に写っている。

今回の撮影観測では, 広範囲の画像を取り込むためにビデオを鉛直方向より約20度傾けた. 従って, 広角レンズの歪みを除去した段階の画像2は地表を斜めに撮影したものとなっている. また, 気球は係留中に位置が変動するので, 撮影範囲はこれに伴い変動する. 水理現象を解析する際には, 各画像を真上から見た垂直画像に変換し, 撮影範囲を一致させる処理が必要である. ここではこれを単写真標定(日本写真測量学会, 1983)により行う.

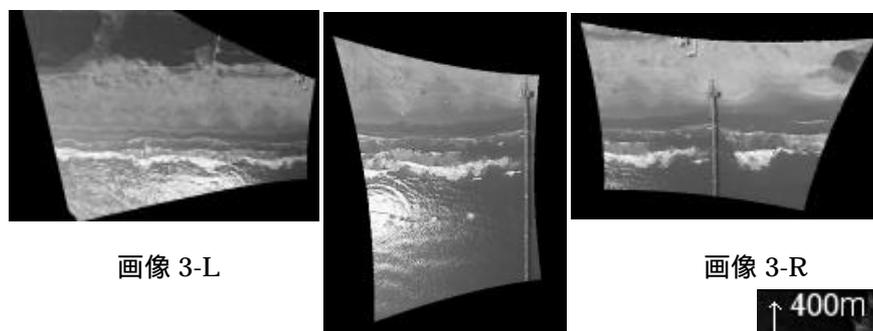
< 画像 3 >

単写真標定、パターンマッチングによる垂直画像への変換。

今回の撮影観測では 4 台のカメラの内、最低 1 台は単写真標定が可能となるように、4 点以上の地上標識点を画像中に捉えるようにした。この画像に対して単写真標定を行い、カメラの係留位置、係留角度を求め、垂直画像を作成した。画像 2-C,2-R には標点が 4 点以上捉えられていたので、単写真標定により垂直画像(画像 3-C,3-R)へ変換した。単写真標定を行えない画像 2-L は当初、画像 2-C あるいは画像 2-R から求めた空中でのカメラの姿勢情報とカメラ間の相対的な取り付け角度を考慮して垂直画像に変換することを試みた。しかしながら、この方法では正確に垂直画像へ変換することができなかった。この理由として、ビデオカメラの取り付け角を厳密に計測することが困難であったこと、各ビデオカメラの光学特性に無視できないばらつきがあったこと、などがあげられる。そこで本研究では、画像 2-L を垂直画像に近い状態の画像に変換した後、これと画像 3-C、あるいは画像 3-R の間でのパターンマッチング処理を行い、この情報を基に射影変換を行い垂直画像(画像 3-L)を作成した。画像 4 は画像 3-L、3-C、3-R を合成して表示したものであり、おおよそ沿岸方向に 800m、岸沖方向に 400m の範囲が捉えられている。

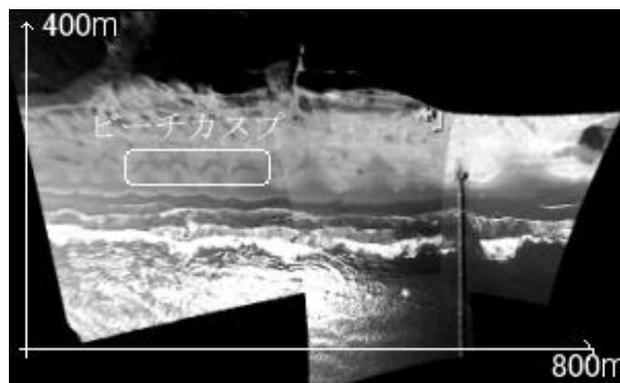
< 画像 4 >

白枠で囲まれた部分にビーチカスプが見られる。
