# 都市水害と地下利用実態の把握に関する研究

## 1. はじめに

そこで本研究では都市水害に関するアンケートをもとに都市災害の要因を検証し、博多駅周辺の地下空間の利用状況と防災に対する問題点を考察するものとする。

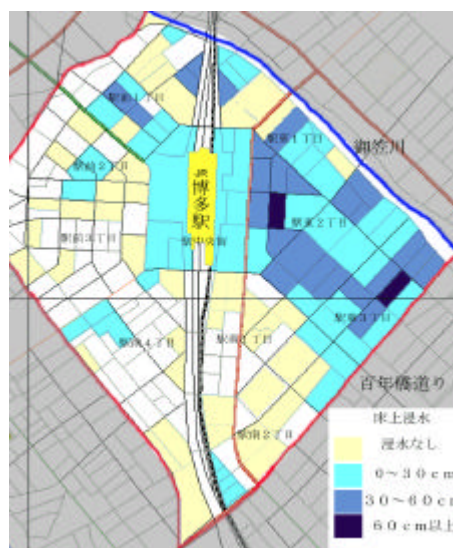
図1 被災MAP

今回の水害の博多駅周辺での被災状況を視覚的にとらえるために被災MAPを作成した(図1)。被災した地区を床上浸水の深さで4段階に分けて、番地ごとに色分けした。水害の大きな二つの外的要因である御笠川の氾濫と下水処理能力不足を念頭に入れて図を見れば当然結果である、すなわち御笠川と博多駅および筑紫道りで囲まれている区域は特に被害が大きかったといえる。

アンケート調査の結果を集計すると、地下の浸水は地上の浸水図1と同様の結果が得られた。つまり、地下の浸水

も地区的な偏りが見られ御笠川に沿った地区は地形的に不利であったと考察する事ができる.また地上の浸水状況を建物の種類別にみると倉庫や駐車場はオフィスビル等に比べて,入り口の段差が低く作られているため浸水が多かった.ビルの形状も浸水と関係がある事が分かる.
