衝撃的突き上げによって輪切り状ひび割れを生じたRC柱の水平挙動について

西松建設(株)技術研究所土木技術研究課 正会員 原田 耕司
防衛大学校土木工学科 正会員 石川 信隆 正会員 香月 智
九州大学建設都市工学科 正会員 太田 俊昭 正会員 日野 伸一

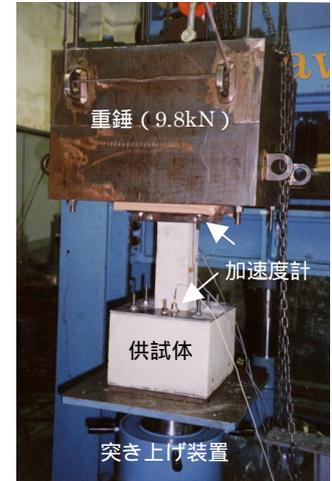
写真 1 衝撃的突き上げ実験

まず、写真 1 に示すような衝撃的突き上げ実験を行い、輪切り状ひび割れを再現させた。供試体には、初期軸応力を発生させるため、その上部に約 9.8 kN の重錘を載せ固定した。

衝撃的突き上げ実験装置は、写真 1 に示すように高速変形負荷装置の鉛直下方向への力を「この原理」を利用して鉛直上方向へ変換したものである^{1), 2)}。また、実験後のひび割れ状況は目視で観察した。水平載荷実験では、写真 2 に示す水平高速変形負荷装置を使用し、荷重はロードセル、変位はレーザー式変位計で計測するとともに、供試体の破壊後の状況を目視観察した。

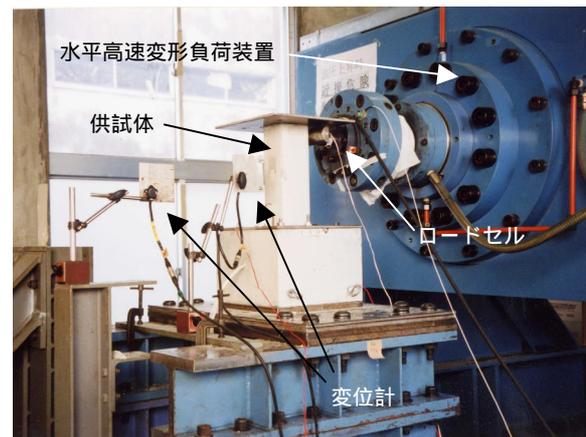
写真 2 水平載荷実験

次に、写真 2 に示すような水平載荷実験を行い、輪切り状ひび割れが供試体の水平挙動に及ぼす影響を調べた。なお、供試体は、重錘を取り除き初期軸応力を 0 kN とした。載荷方法は、一方向単一(プッシュオーバー)載荷とした。

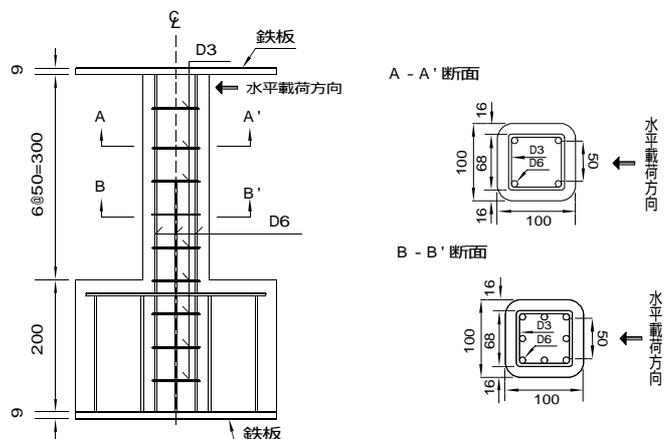
図 1 供試体配筋

供試体の柱部は、図 1 に示すように高さ 300mm、断面 100mm × 100mm であり、実橋脚の約 1/30 の縮尺である。配筋は、図 1 に示すように、全長に渡って D6 鉄筋を 4 本、下半分について

は加えて D6 鉄筋を 4 本（計 8 本）配し、いわゆる柱中央部で段落しに相当する補強状態とした。

主筋量は、段落し下部が約 2.3%、上部が 1.1% である。帯筋は、付着が確保できるように D3 鉄筋を使用し、帯筋量を 0.24% に設定した。なお、モルタルの目標強度は、 18N/mm^2 とした。

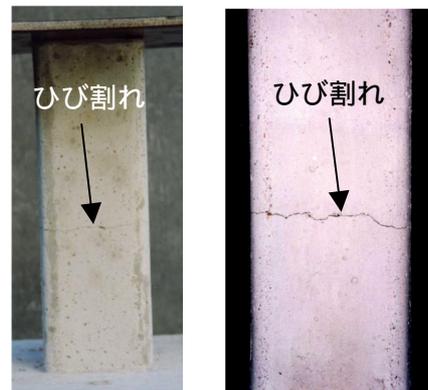
写真 3 輪切り状ひび割れ

衝撃的突き上げ実験により、供試体には段落し部に写真 3 のような輪切り状ひび割れが発生した。これまでの輪切り状ひび割れの再現実験に用いた供試体^{1), 2)}は、円形断面であったが、今回使用した矩形断面を持つ RC 柱にも輪切り状ひび割れを再現することに成功した。

写真 3 で示した輪切り状ひび割れが発生した供試体（以下、突き上げあり供試体）と、衝撃的突き上げを行っていない供試体（以下、突き上げなし供試体）に対して水平載荷実験を行った。写真 4 に実験後の写真を示す。写真 4 より、突き上げあり供試体は、突き上げなし供試体に比べ破壊が激しい。特に、突き上げあり供試体は、輪切り状ひび割れが発生した段落し部の破壊が激しく、せん断破壊をしている。破壊モードは、両供試体とも主筋が降伏してから破壊しており、曲げ降伏後のせん断破壊である。また、図 2 に荷重変位関係を示す。突き上げあり供試体の水平耐力は、突き上げなし供試体に比べ約 15% 低下しており、また終局変位も約 40% 低下している。これは、写真 4 (b) に見られるように突き上げあり供試体が輪切り状ひび割れの影響により段落し部からせん断破壊が激しく生じているためと思われる。

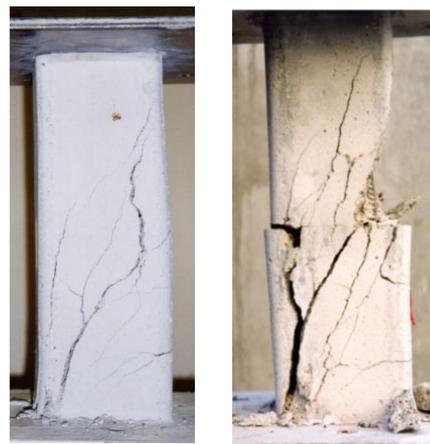
写真 4 破壊後の供試体

(a) 突き上げなし (b) 突き上げあり
