# GIS による密集斜面住宅地内の石段における移動困難度の表現

長崎大学大学院 学生員 ○村山真一  
長崎大学工学部 フェロー 岡林隆敏  
(株)アイエステー 立花由晴

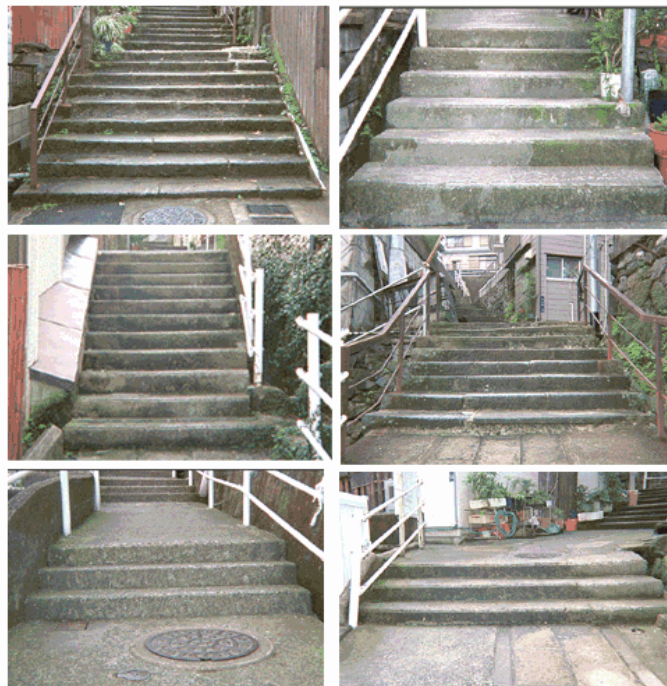
図-1 調査対象石段の一部

本研究では、調査対象を館内・十善寺地区における 3 段以上の石段とした。この地区を通る 53 の市道のうち、調査条件を満たす 260 カ所の石段において(1)所在している市道名の確認(2)段数・蹴上げ・踏面・横幅・勾配の計測(3)写真撮影(4)手すりの有無の確認、を行った。図-1 は、調査対象である 260 ヶ所で撮影した石段写真の一部である。調査結果を後に GIS で利用するため Access にデータをまとめた。表-1 に、調査結果をまとめた調査一覧表の一部を示す。調査対象の石段の段数は、最高で 28 段までであった。

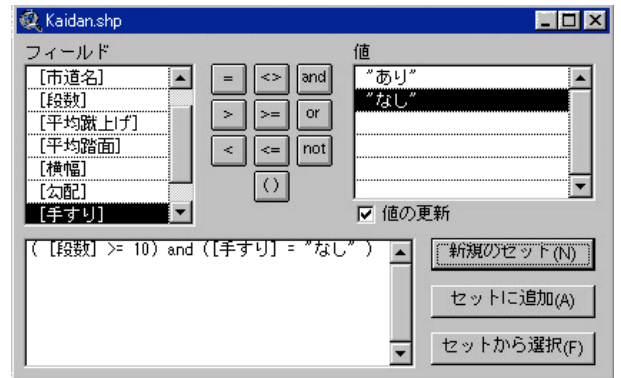
図-4 条件検索画面

また、「条件検索」により任意の条件から該当する石段の情報を抽出し、表示することが可能である。検索条件を『段数が 10 段以上で手すりが無いもの』とすると、検索結果として条件にあうものを黄色で特定する。図-4 に条件検索画面、図-5 に検索結果画面をそれぞれ示す。
