FRP 接着接合部の破壊性状

豊橋技科大 正会員 山田 聖志^{*1}
 同上 学生会員 中澤 博之^{*1}
 同上 深津 尚人^{*1}
 福井漁網 小宮 巖^{*2}

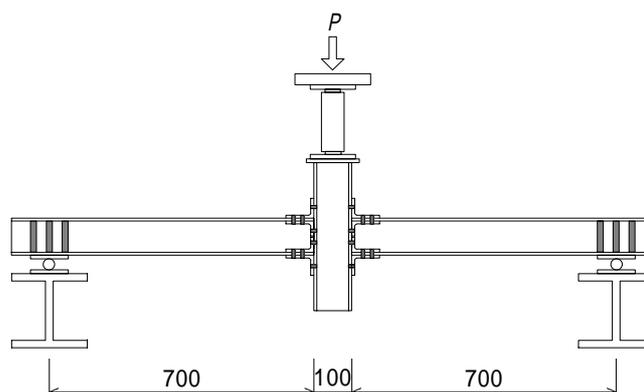
図1 試験体設置の概略

図1に試験体設置の概略を示す。母材には100×100×8×8のH形断面形材を使用し、水平部材は長さ700mm、鉛直部材は長さ400mmとし、試験体支持間距離は1500mmとした。試験体支持部はローラー支持とし、鉛直部材に油圧ジャッキ(39kNレンジ)にて載荷した。接合方法は接着接合を採用し、試験体組み立てに際し、6mmの中ボルトを使用している。図2において、鉛直部材にスチフナーを使用していない接合形式をType1、スチフナーを使用したものをType2とする。本実験では、表2に示すように、接合形式、補剛材の種類、母材のマット材の種類を実験変数としている。変位計をスパン中央に2本、中央から250mmの距離に2本設置した。

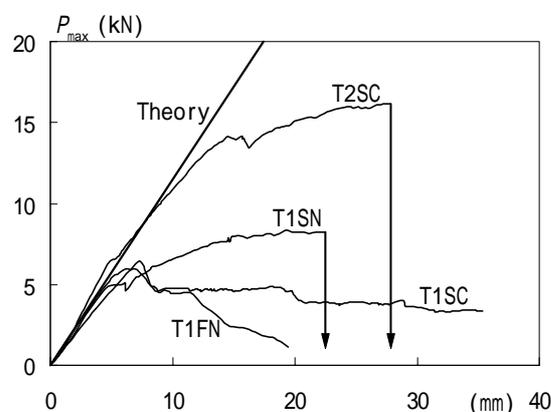
図3 スパン中央での荷重・変位曲線

各試験体から得られた最大荷重 P_{max} を表3に示す。図3はスパン中央位置での荷重と変位の実験値と理論値を示している。図3において、理論値はせん断を考慮しない線形たわみ理論から求めている。表3及び図3より、T1SNとT2SCでは最大荷重に達したときに、急激な荷重低下が生じて破壊状態に到っている。一方、T1FNとT1SCでは、最大荷重に達した後も荷重の低下に伴いながら大きな変形を示しているが、T1FNでは荷重低下が著しいのに対し、T1SCではそれ程大きな低下はみられず、靱性のある挙動を示している。

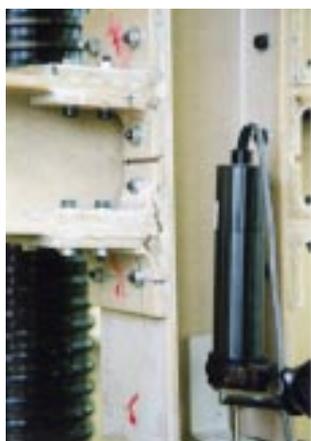
写真1 T1FNの最終崩壊状況

T1FNの試験体では、最大荷重に達すると水平部材の下側フランジと鉛直部材とを接合しているFRP補剛材の隅角部に繊維方向に沿って亀裂が生じた。最大荷重に達した後、更に載荷を続けると、荷重の低下を伴いながら亀裂は更に進展し、写真1に示すように、FRP補剛材に大きな割れが生じ破壊に到った。

本研究では、連続引抜成形FRP接着接合部の曲げ実験を行い、T1FNでは補剛材の破壊、T1SNでは鉛直部材のウェブとフランジ隅角部の破壊、T1SCでは鉛直部材のフランジの破壊、T2SCでは補剛材の接着層の剥離によって破壊することを明らかにした。このことから、接合補強部材の挿入形式や種類、母材のマット材を種々変えることにより、破壊形式や接合部耐力、並びに最大耐力後の荷重の伝達能力を設計に適応したものに制御可能であると考えられる。

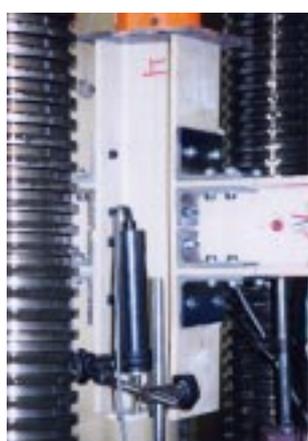
写真2 T1SNの変形性状

T1SNの試験体では、最大荷重に達する直前に鉛直部材からFRP特有の高周波の音が断続的に聞こえ始め、写真2に示すように、鉛直部材のフランジの板要素に大きな面外変形が生じた。最大荷重に達すると水平部材の下側フランジ位置にて、鉛直部材のウェブとフランジの境界となる隅角部の表層で、繊維方向に沿う亀裂が生じた。その直後、写真3に示すように、鉛直部材の下端から水平部材の上側フランジの位置まで、鉛直部材のフランジとウェブの隅角部に割れが生じ、耐力をほぼ完全に損失した。

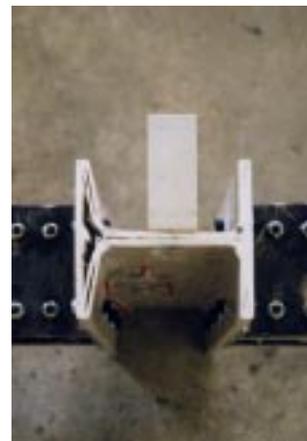
写真4 T1SCの最終崩壊状況

T1SCの試験体では、比較的低い荷重レベルで、鉛直部材から高周波の音が断続的に聞こえ始め、T1SNと同様な鉛直部材のフランジの板要素の変形が観察された。最大荷重に達すると鉛直部材のフランジの板幅方向に亀裂が観察された。その後、更に載荷を進めると、T1SNとは異なり耐力を完全に損失せず、耐力が一定のまま変形だけが進展し、最終的には、写真4に示すように、鉛直部材のフランジの板幅方向の亀裂が進展し崩壊に至った。最大荷重についてT1SNと比較すると、T1SCの方が30%程度小さくなっている。このことは、クロスマットを用いたT1SCの方が、ストランドマットを用いたT1SNに比べ層間強度が低いためであると考えられる。
