## 木製歩道橋の載荷試験について

熊 本 大 学 学 生 員 ○ 西 山 夕 子 熊 本 大 学 正 員 渡 辺 浩  
 森 林 総 合 研 究 所 正 員 軽 部 正 彦 熊 本 大 学 正 員 崎 元 達 郎  
 熊 本 大 学 学 生 員 江 藤 孝 倫

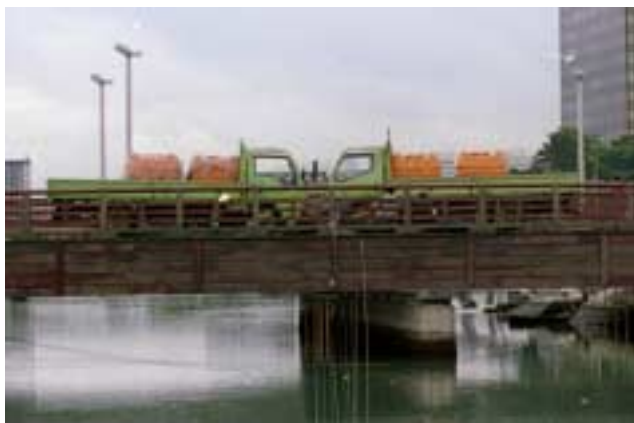
写真-1 車両載荷試験の様子

本橋では 5 年前の完成時に車両を用いた載荷試験が行われている。よってここでは、同様な方法により載荷試験を行い、挙動を比較することとした。荷重には写真-1 に示すように 2 トンの水タンクを積載した 2 トントラック 2 台を利用し、のべ 75 点についてたわみを測定した。このうち支間中央断面の 11 箇所については変位計により測定したが、各径間の 4 分点合計 72 箇所については水準測量を用いて測定した。図-2 は変位を測定した位置である。また写真-2 は水準測量の様子である。

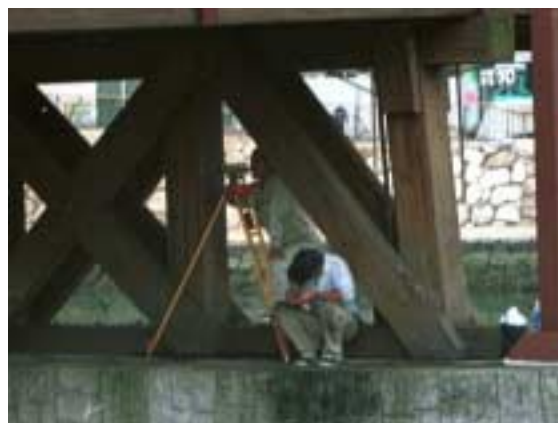
写真-2 水準測量の様子
