鋼とコンクリートのサンドイッチ合成板の繰返し曲げ載荷試験

岐阜大学工学部 正員 奈良 敬 岐阜大学工学部 正員 村上 茂之
 (株)北川ヒューテック 正員 岡寄 孝和 岐阜大学大学院 学生員 岡田 豊
 国土交通省中部地方整備局 正員 大前 伸友

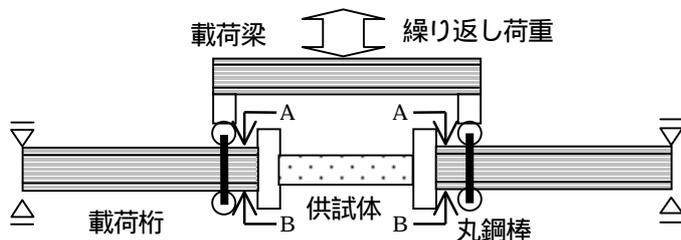
4点載荷の載荷装置を図-1に示す.支点から丸鋼棒までの距離を2,270mmとし,載荷はサーボ試験機を用いて荷重を載荷梁から双方の丸鋼棒に均等に伝えることで供試体に一樣な曲げを与えた.また,載荷装置端部には上下に支点を設けた.これにより,荷重が上下どちらの向きの時でも4点載荷であるので,繰返し曲げ載荷を可能とした.

図-1 実験概略図

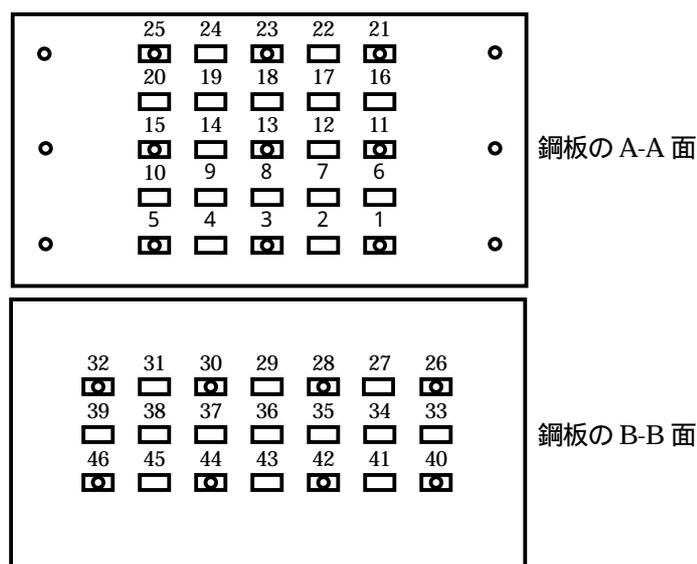
表-1に2体の供試体「S30A-1」「S30A-2」の構造諸元を示す.スタッドボルトは,長さ30mmのスタッドボルトと長さ90mmの頭つきスタッドボルトを連結したものを使用した.スタッド間隔については,鋼板が降伏応力度に達するまで座屈が生じないように,別途数値解析を実施して決定した.繰返し荷重については,自重を荷重と考慮して正負等振幅で漸増させながら載荷した.このとき漸増幅は14.7kN,同一荷重の繰返し数は3回,最大荷重は147kNとした.この実験では,図-2に示す箇所の供試体のひずみ,供試体中央のたわみの計測を行った.図中印がひずみゲージ,印がスタッドボルト位置を示す.写真-1に実験時の状況を示す.

図-2 鋼板のひずみゲージ貼り付け位置

一方、鋼板に貼り付けたひずみゲージの測定結果では、図 - 4 に示すような荷重 - ひずみの関係を示していたが、支点に近いスタッドボルト上（図 - 2 に示すひずみゲージ番号 No.1, No.5, No.11, No.15, No.21, No.25, No.26, No.32, No.40, No.46）では、図 - 5 に示すような荷重 - ひずみ関係を示した。

そこで、実験終了後の供試体から直径 100mm のコアを数本採取し、それを輪切りにした断面を観察して、スタッドボルト近傍のコンクリートの破壊状態を確認した。図 - 5 に示すような挙動を示した図 - 2 中のひずみゲージ No.32, No.46 の位置では、コンクリートは写真 - 2 に示すように、スタッドボルト途中のナットからせん断破壊を起こしていた。これは、鋼板とコンクリートの間に働くせん断力によって生じたものであり、ナットがせん断に抵抗する役割を果たしていたことになる。しかし、スタッドボルトと鋼板の接合は健全であり、また図 - 3, 図 - 4 から、合成板としては十分に機能していたといえる。なお、これら以外の箇所（No.13, No.44）では写真 - 3 に示すように上述のような破壊は認められなかった。

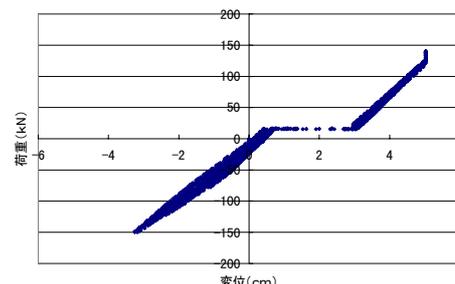
供試体に設置した変位計の測定結果では、図 - 3 に示すように荷重と供試体のたわみの関係は、常に線形関係を示した。荷重が増えていないにも関わらず、変位が増大している現象が見られるのは、荷重の正負が反転する際、供試体と載荷桁が上下の支承の間隙分だけ上下に移動するためである。また、載荷途中において、鋼板の局部座屈および供試体の破壊は認められず、鋼板の塑性化あるいは鋼板とコンクリートの剥離等に起因するサンドイッチ構造の明瞭な剛性低下も認められなかった。

図 - 3 荷重-変位関係

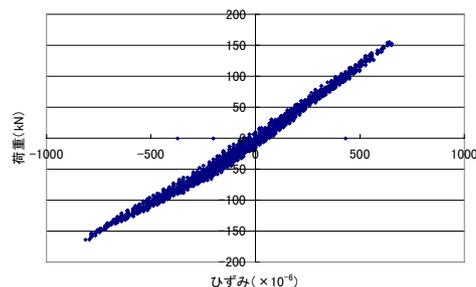
図 - 4 荷重-ひずみ関係の一例

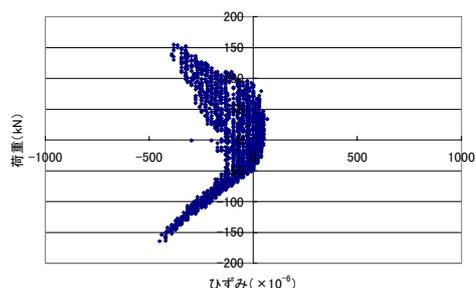
図 - 5 荷重-ひずみ関係
(スタッドボルト直上)

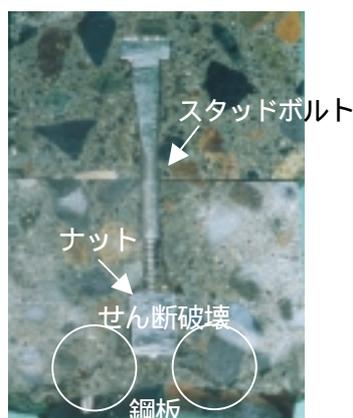
写真 - 2 コアスタッド位置
の供試体切断面（せん断破壊）

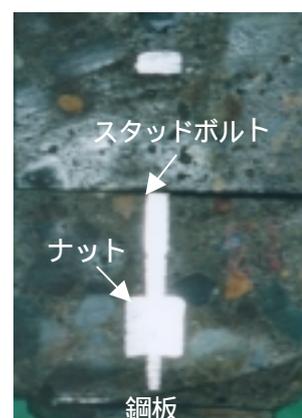
写真 - 3 コアスタッド位置
の供試体切断面（健全な状態）
