# 連続 I 桁橋の上下部一体複合構造の繰返し載荷実験

本研究は以上の特徴を取入れた供試体を3種類製作し、その繰返し載荷実験を行った。ここでは、その結果の一部を報告する。

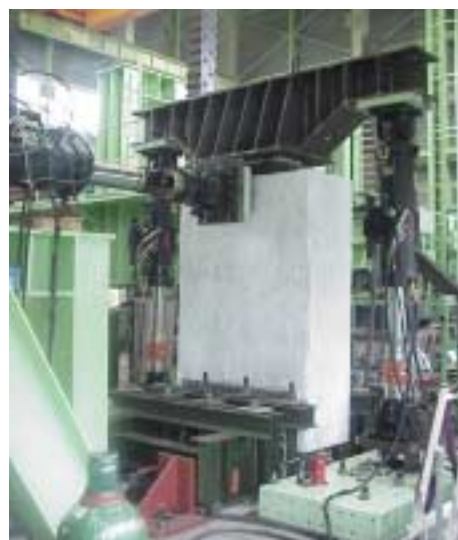
写真-1 に示すように実構造物とは天地が逆転するように鋼桁を下側にセットし、その上に RC 橋脚を立ち上げた状態で実験を行った。軸力は実橋モデルの断面力を基準にし、橋脚コンクリート応力が同程度になるよう 500kN を与えた。実験は一定の軸力を載荷した後、図-2 に示す載荷スキーマード：合成構造、複合ラーメン橋、接合部、応力伝達機構

写真-1 載荷装置

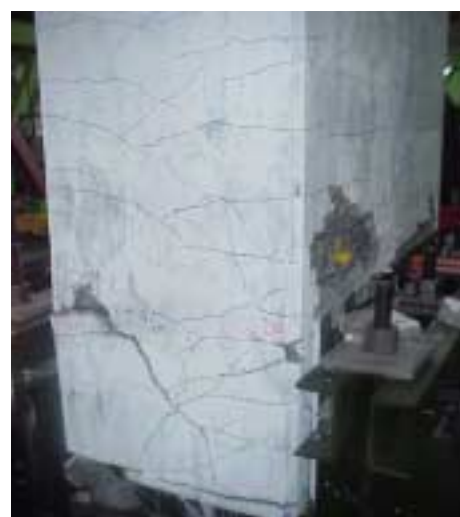
写真-2 コンクリートの破壊状況

水平荷重-水平変位の履歴曲線を図-3 に示す。鉄筋降伏時の水平変位  $\delta y$  は 10.8mm、水平荷重  $P_y$  は 525kN であった。最大荷重  $P_u$  は  $3\delta y$  のときに生じ、 $P_u = 1.39P_y$  ( $P_u = 731\text{kN}$ ) となった。また、最大荷重  $P_u$  に到達後、 $P_u$  の 90% まで低下する変位は約  $5.5\delta y$  で、大きな変形能を示した。 $6\delta y$  の3サイクル目の復路で曲げによる圧縮側コンクリートの圧縮破壊によりかぶりコンクリートが剥落して急激に荷重が低下し、実験を終了した。なお、破壊は複合構造部ではクラックは生じたものの目立った破損はなく、純鉄筋コンクリート部の圧縮鉄筋の座屈およびコンクリートの圧壊により終局に至った。
