## 三沢海岸の地形変動特性

### 1. はじめに

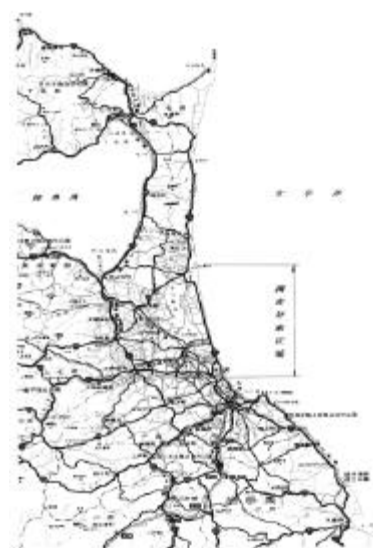
図-1 調査対象区域

本研究の調査対象区間は、奥入瀬川河口から高瀬川放水路導流堤までの約30kmの区間である(図-1)。この海岸は南から北への沿岸漂砂が卓越し、南側ほどその傾向が強い。よって構造物の南側で堆積、北側で侵食が著しく、このため海岸護岸、緩傾斜堤等で侵食に対処してきたが効果が見られず、1992年からヘッドランド工の設置が始まった。

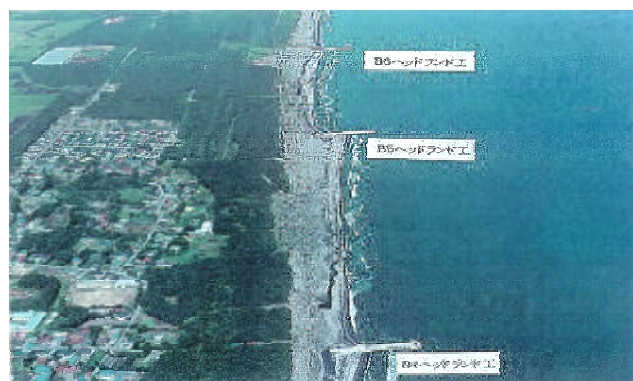
写真-1 三沢海岸写真(2000/8/1)

### 3. 空中写真による長期地形変動特性(写真-1)
