射流河川における護岸災害メカニズムの推定

山梨大学大学院 正員 平林 桂*
山梨大学工学部 正員 砂田 憲吾**

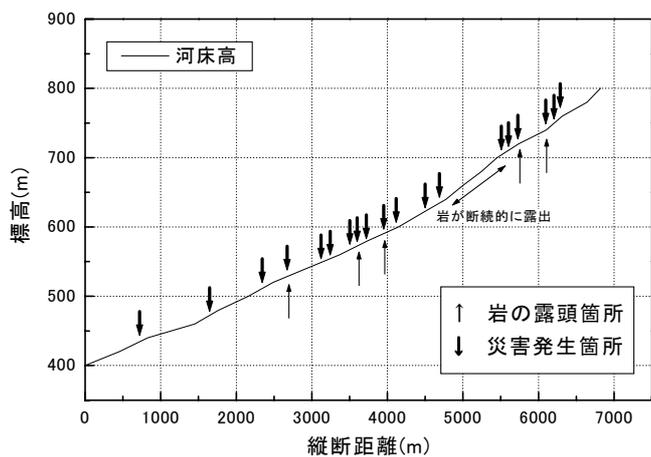
図-1 に K 川の河床縦断形を示す。K 川は河床勾配が下流域で約 1/16、上流域で約 1/13、川幅はおよそ 20m の山地河川である。河床材料は 10cm ~ 20cm の礫を主体とするが、直径 1m を超える巨石も珍しくない。川幅が比較的広い個所では単列砂州が、狭い個所ではリブ構造が見られるところもある。河床低下が進んでおり、河床には岩の露頭が散見される。河川構造物としては落差 1m 未満の落差工・帯工がいくつか見られる。護岸は玉石練積タイプ、雑割石練積タイプが主体であるが、空石積も混在する。護岸の背面土には河床材料が用いられ、直径 10cm 前後の礫を主体に砂が混ざる組成をなす。

図-1 K川の縦断形・災害発生箇所・岩露頭箇所

調査は、洪水後に護岸の被災状況を観察し、その機構を推定しようとするものである。洪水時の水深は痕跡水位により推定され、2m ~ 5m 程度であった。平均流速は、Manning 式によれば 12m/s 前後、最大で 14m/s、フルード数は 1.8 ~ 2.1 程度と推定される。災害は主として河道の湾曲部で発生しているが、図-1 に示すように河床に岩が断続的に露出する区間では発生していない。被災事例の典型例を写真-1 に示す。被災の大半は護岸の背面土が抜け出して生じる「吸出し破壊」である。現地を観察した結果、吸出し破壊発生地点の多くで河床低下が進行したために護岸が根浮き状態になっており、背面土はそこから吸い出されたものと考えられる。なお、護岸の目地の隙間から吸い出されたと思われるものも数は少ないが存在する（写真-2 参照）。

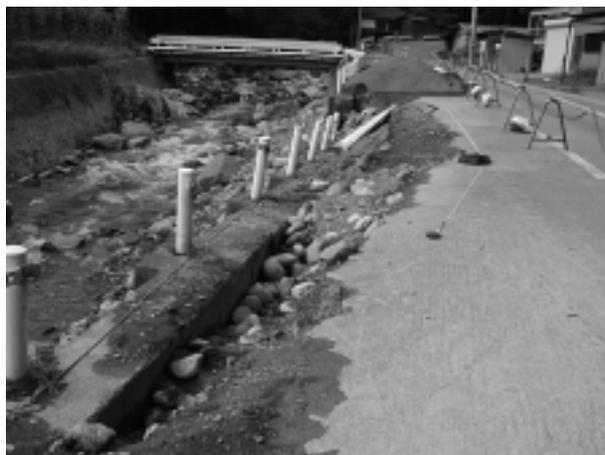
写真-1 典型的な被災状況（応急復旧として背面に玉石が詰めてある）

射流河川における河床低下対策工の機能把握：災害の引き金は河床低下による護岸基礎の根浮きであるから、直接的な災害防止対策としては護岸の根入れを十分にとることが挙げられる。しかし、その根本原因は河床低下であるから、対策をいっそう有効なものにするためにはまず河床低下対策を講じることが重要である。最も標準的な河床低下対策は落差工・帯工の連続配置である。しかし、射流河川では落差工・帯工による対策は、水位の堰上げの影響が上流に伝達しないので常流河川ほど効果を発揮できないと考えられる。事実、K 川においても河床に路頭する岩や帯工が点在するにもかかわらず河床は大きく低下した。射流河川における落差工・帯工の効果について、一次元河床変動計算等により確認する必要がある。

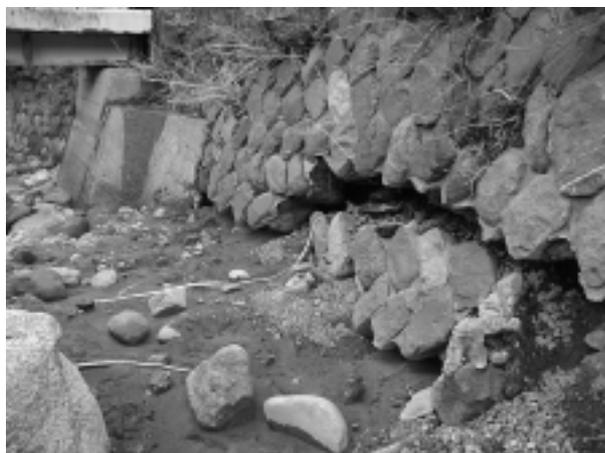
現地調査で見出された 2 つの特徴のうち、特に(2)を念頭に置きつつ被災のメカニズムの推定を試みると以下ようになる。(1)局所洗掘の進行により護岸の根が浮いた部分から背面土砂が吸い出される。(2)空洞内で組織渦が形成され、圧力変動を生じ護岸を揺動させる。そして護岸の一部が破壊され、開口部が拡大する。(3)背面土がいっそうの侵食を受け、ついには土質的安定を失って大規模すべり破壊を誘発する。以上のプロセスのうち、(2)が吸出し破壊をのり面全体にまで拡大させる原因であると推定される。写真-3 は(2)のプロセスの存在を裏付けるもので、雑割石が一塊になって崩落していることがわかる。

写真-3 揺動作用により崩落したと推定される護岸

吸出し破壊のメカニズムの推定：護岸の吸出し破壊に対する有効な対策を立てるには、まずその破壊機構を明らかにしなければならない。上記のとおり、圧力変動による護岸の崩壊が災害を大規模に発達させた原因と推定されるが、この機構については今後水理・数値実験によって検証していく必要がある。

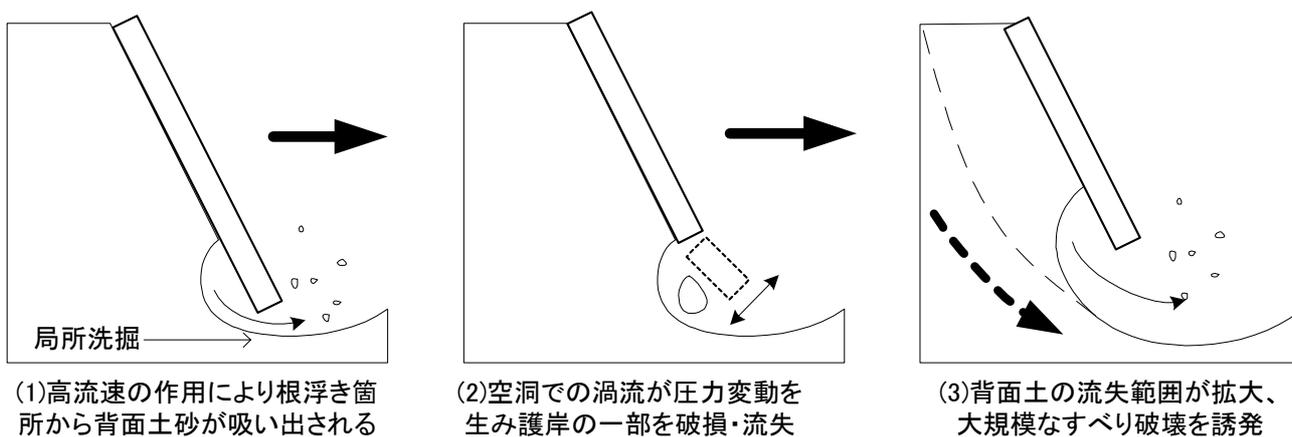
図-2 局所洗掘による吸出し破壊のプロセス（推定）
