2000 年鳥取県西部地震において橋台基礎に作用した流動力に関する検討

国土交通省土木研究所 正会員 佐々木哲也 松尾 修 小林 寛  
鳥取県土木部 渡辺 哲二, 前田 達美

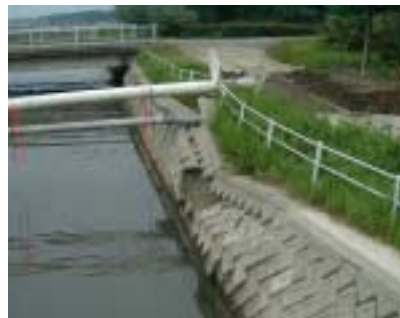
検討対象とした橋の平面図、断面図を図-1, 2 に示す。検討対象とした橋は、境港市竹内団地内の埋立地と陸との間の運河にかかるスパン 18.4m の単純桁橋である。陸側の護岸はコンクリートブロック積み護岸であり、地盤の側方流動により全面に膨みだし、一部の区間では崩壊していた。護岸の水平変位量は最大で約 1m 以上あった（写真-1 参照）。橋梁付近では水平変位が押

写真-1 流動による護岸の変状

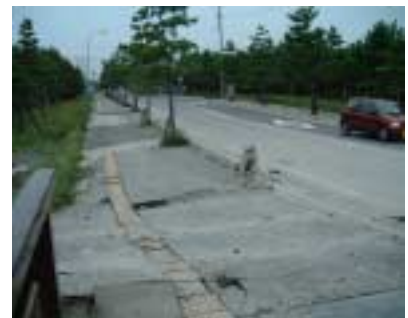
さえられるため路面が圧縮され、路面亀裂および縁石の圧縮破壊が生じていた（写真-2 参照）。側方流動により橋台が前面に押し出されるように流動力が作用したと考えられるが、橋台が橋桁にぶつかり、橋台が若干傾斜した程度の被害であった。地震後の測定の結果、橋台の傾斜角は 3°、桁と橋台の間

写真-2 流動による路面の変状
