亀裂性岩盤の工学的特性の評価（その1）

- 岩盤試料サンプリングと現位置比抵抗計測 -

正会員 大林組 技術研究所 並木 和人 鈴木健一郎
 同上 丸山 誠 桑原 徹
 基礎地盤コンサルタンツ 福井 謙三 内海 実

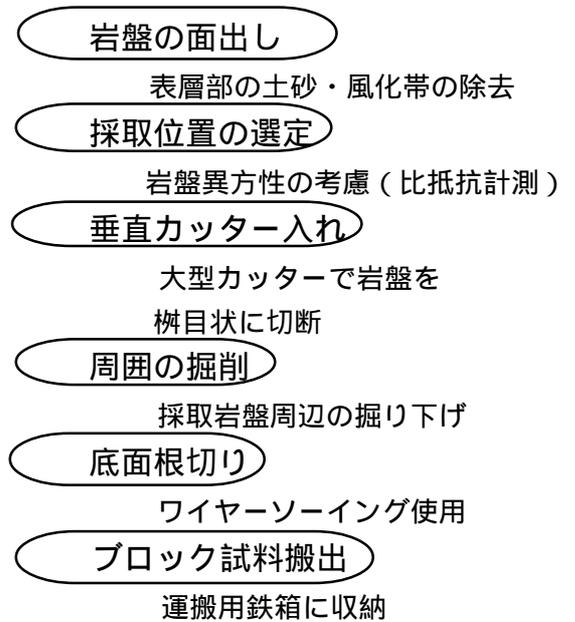
図 - 1 岩盤試料サンプリングの作業フロー

サンプリングの概略フローを図 - 1 に示す。作業スペースとしては、試料周辺の堀下げ、採取作業スペース、資材置き場等として25 x 20 m程度を確保した。また採取のための機材として、大型カッターおよびワイヤーソー、レバブロック、掘削重機、コンクリート打設機材、ユニック車を使用した。岩盤試料採取の各段階における重要項目を、以下に分類して述べる。

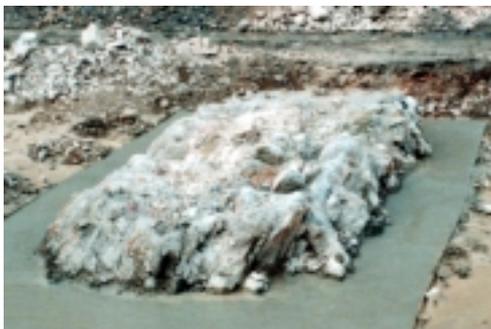
写真 - 1 対象岩盤の面出し

写真 - 1 は、採取対象岩盤の大まかな面出しが終了した状況を示したものである。この時点において岩相及び亀裂の分布状況を確認して採取位置の詳細を決定した。岩盤性状の分布を図 - 2 に示す。採取する試料については、存在する不連続面のうち比較的連続性の高い面を多く含み、試料採取の方向については、図 - 2 に見られる連続性の高い層理面の走向と供試体の一边がおよそ平行となるよう考慮した。これは、試験実施時に、層理面として現われている異方構造の主軸の1本を、供試体の载荷軸と一致させることによって、採取した試料の2次元的な評価を可能とするためである。但し、試料に含まれる不

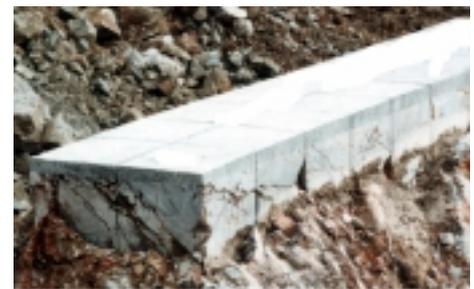
写真-2 切り出された岩盤試料

面出しされた岩盤表面の凹凸については $\pm 5\text{cm}$ 程度まで平坦化を行った。その上にコンクリートを150mm以内に薄く打設し、この面上に試料切断のためのメッシュを作成した。この後メッシュを床版カッターマシンを用いて深さ700mmまで切断し、さらに採取範囲の外周を重機と静的破碎剤の併用により掘削した。切り出された岩盤ブロックの状態を写真-2に示す。

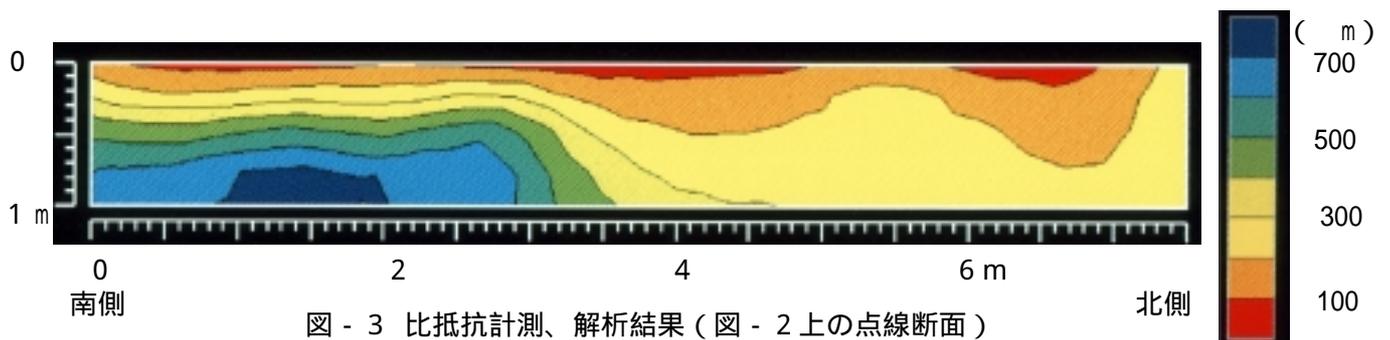
図-3 比抵抗計測、解析結果(図-2上の点線断面)

岩盤試験の実施に際し、対象試料の選定のために参考となる岩盤性状データが存在することが望ましい。このため、対象岩盤の表面がコンクリート打設で平滑化された段階において、岩盤内部の性状把握を目的として比抵抗計測を実施した。計測は図-2(但し図はコンクリート打設前)の範囲に実施した。コンクリート面に試料の一辺の半分にあたる0.34m間隔のメッシュを作成して電極を配置し、遠電極を対象岩盤より十分離れた場所に接地して2極法により比抵抗を計測した。さらに得られたデータについてEWS上で解析を行い図化した。図-2上で点線で示した長辺の深度断面における比抵抗分布を図-3に示す。長辺断面について、北側では300m未満が大部分を占めているのに比べ、南側では最大700m台の高比抵抗範囲が存在しており、大きな比抵抗の違いが明らかになった。この違いには亀裂の密度および連続性が反映されているものと推測される。また表面には100m未満の低比抵抗部が最大10cm程度にわたり分布しており、これはコンクリート打設の影響が表れていると思われる。また東西断面についても図化を行い、南北断面と交差する位置で値の整合性を確認している。しかしながら探査結果には、当初目的とした、比較的規模の大きな亀裂の連続帯を示唆するような狭域の比抵抗異常は現れておらず、他手法の適用を検討する課題が残されている。
