## 鋼桁空高支障に備えての衝撃検知センサーの開発

### 1. 開発目的

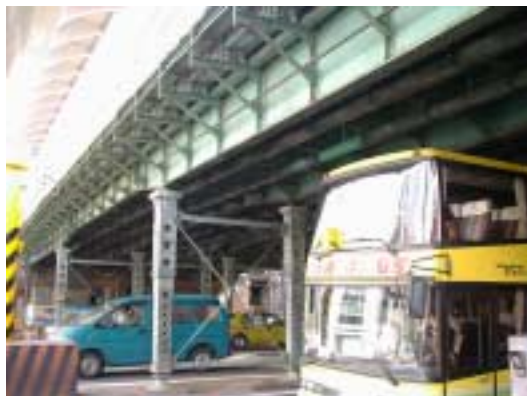
写真 - 1 センサー設置橋梁（呉服橋）

特に、山手線と京浜東北線の橋梁は明治期に造られた古い橋梁のため、スパンが短く、上下端が球面支承をした橋脚が道路車道内に立っている（写真 - 1）。桁高も鍛冶橋・呉服橋がそれぞれ 3.8m・4.0m と低いと、車両による衝突の危険性が非常に高い。

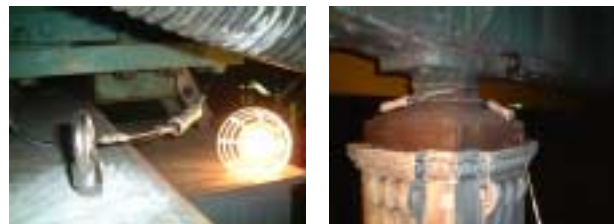
写真 - 2 センサーの設置状況

センサーは車両衝突による影響を最も受ける外側の桁  
支点部に設置した。また異常な衝撃の検知方向は、車の  
走行方向とおなじ橋軸直角方向とした。さらに反対方向  
の異常な衝撃も検知する必要があるため、センサーは 1  
支点あたり両方向に 2 つ設置した。橋脚部および橋台部

の設置状況を写真 - 2 にしめす。

(a) 橋台部

(b) 橋脚部
