## 微地形に着目した洪水被害予測のあり方に関する研究

名古屋工業大学 学生員○伊藤 大介  
名城大学 正会員 吉川 耕司

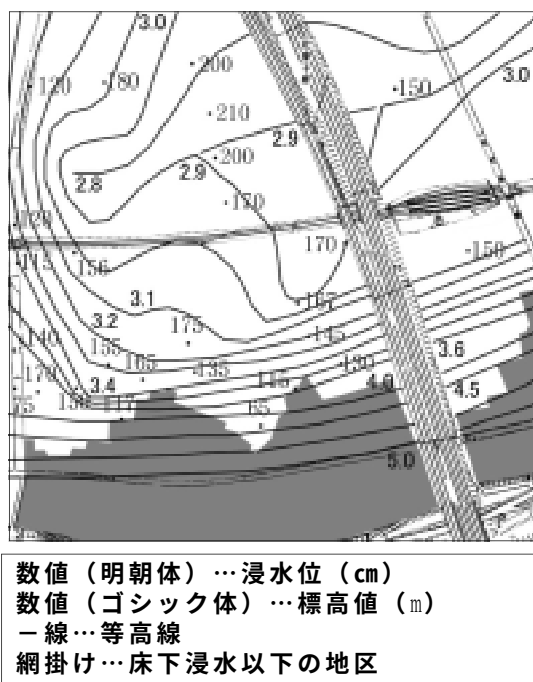
図3 町域南部(500m四方)の床下浸水以下の地区および床上浸水地区と等高線の重ね合わせ

そのため、予測区域の範囲を町域南部の500m四方（名古屋鉄道西枇杷島駅付近）に限定し、都市計画図上に示された航空写真測量による標高情報を用いて得られた標高情報を基に10cm区切りの等高線図を描画した。この際、堤防道路やJR線の盛土等の人工構造物に記された標高情報は除外し、またそれによって分断されている地点の等高線を連続的なものとした。

さらに、作成された等高線図に西枇杷島町より入手した浸水位情報および床上・床下浸水以下の被害区分を示した情報の重ね合わせを行い（図2）、乖

この結果、標高値と浸水位は必ずしも整合しないことが明らかになった。原因として、標高値の精度の問題点、等高線に反映困難な微地形の存在、予測では床上浸水の判定である民家が盛土により、浸水を免れていたケースが挙げられた。
