積雪寒冷地における省力化軌道用土路盤の凍上特性

北海道旅客鉄道株式会社 正会員 瀧口 孝司
 北海道大学大学院工学研究科 正会員 赤川 敏
 北海道大学大学院工学研究科 正会員 原口 征人
 東日本旅客鉄道株式会社 正会員 佐藤 靖紀

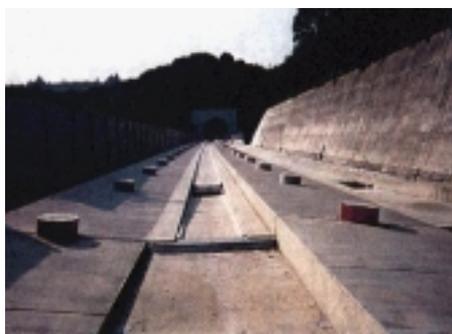
写真 - 2 路盤突起コンクリート

1) 新幹線路盤については、北陸新幹線高崎地区付近において、延長約 300m の土構造物上スラブ軌道区間の既設路盤突起コンクリート（写真 - 2）頭頂面を、レベル測量によって動態観測を行い、建設当初の測量結果とを比較する。

1) 鉛直変位（不整）は、新幹線路盤で建設当初の路盤突起コンクリート頭頂面測量結果と、今年度 11 月と 2 月に行った測量結果とを比較したが、目立った不整は存在していない。

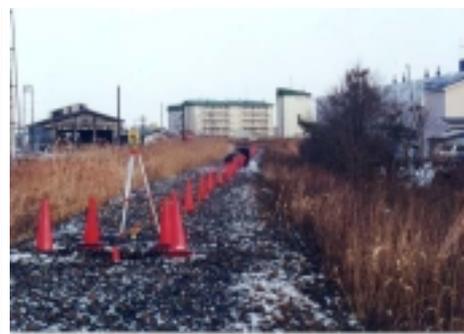
写真 - 3 旧在来線路盤測量箇所

2) 旧在来線路盤については、北海道の室蘭本線において、延長 110m のバラスト盛土地表面に 5.0m 間隔で設置した測量杭（写真 - 3）を、レベル測量によって動態観測を行い、初期測量結果と以降の測量結果とを

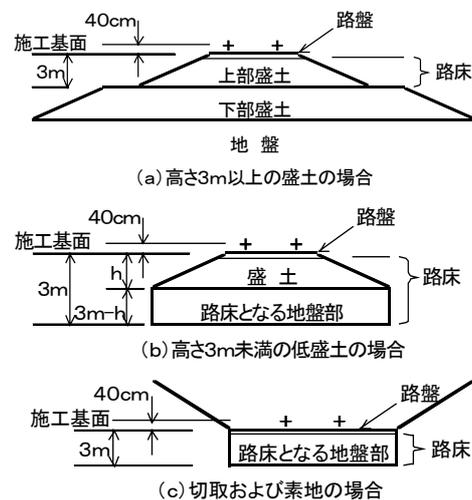
図 - 1 土構造物の形式

省力化軌道は、死荷重および列車荷重による長期的な沈下を抑制し、耐久性の高い土構造物（図 - 1）と組み合わせることで構築することにより、軌道保守量の低減を図ることができる構造として、近年北陸新幹線等に適用が拡大されている。しかし、積雪寒冷地における省力化軌道用土構造物では、アスファルトまたはコンクリート路盤直下の土路盤（写真 - 1）及び、路床土の凍上が懸念される。本研究では、この土路盤における凍上・解凍沈下現象と鉛直変位（不整）との関係を明らかにし、省力化軌道用土構造物の設計・施工の資料とするものである。

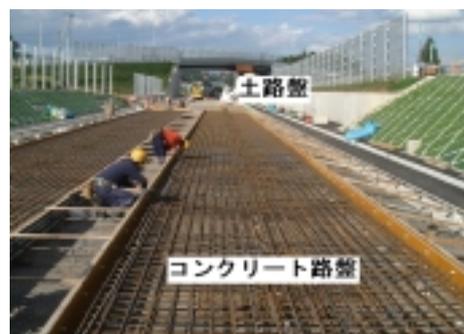
写真 - 1 コンクリート路盤と土路盤

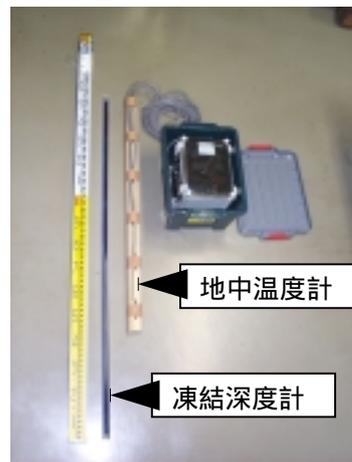
写真 - 4 計測機器

比較する。また気温、風向・風速等の諸気象条件及び、地中温度計と凍結深度計（写真 - 4）とによる計測を並行して行い、動態観測結果と凍上量との関係解析を行う。

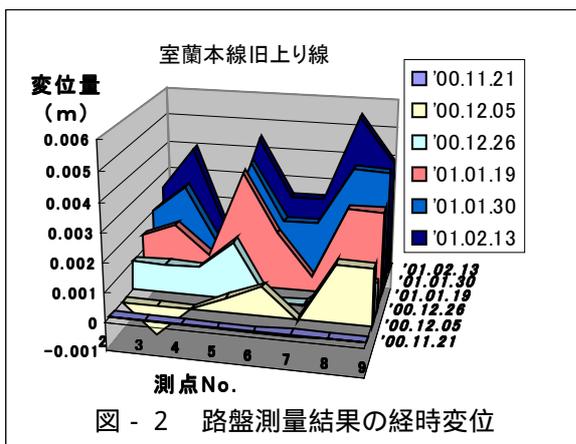
図 - 2 路盤測量結果の経時変位

2) 一方旧在来線路盤では図 - 2 のように若干の凍上があり、図 - 3 の通りバラストと路床の境界付近にあたる GL.-0.5m の地中温度の低下に伴い、凍上量が増加しているものと思われる。

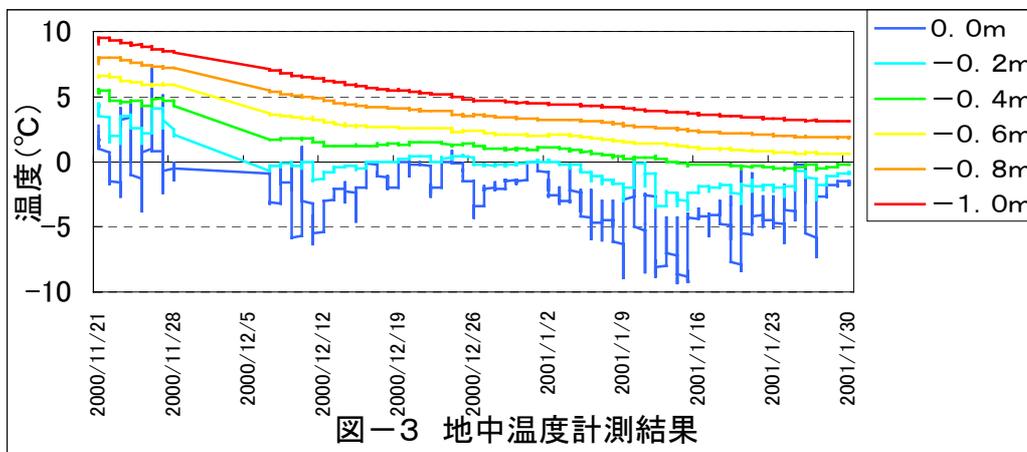
図 - 3 地中温度計測結果

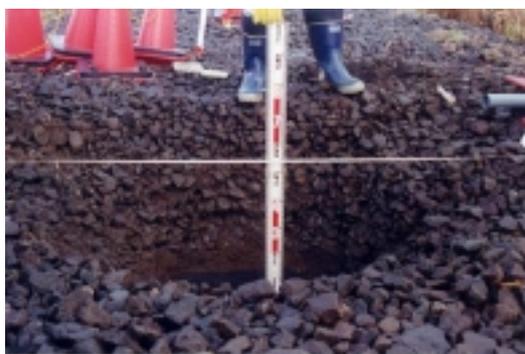
写真 - 5 バラスト盛土及び路盤

3) 試料は、現地計測箇所の深さ方向 1.0m まで採取した。表土にあたるバラスト盛土厚は約 0.4m である。それ以下は、建設時の非凍上層である砂質土層と考えられる。まだ粒度試験を行っていないが、ここに混入した細粒分は、列車通過時の繰り返し荷重及び、軌道整備時のタンピングツールによる突き固めにより、バラストの破碎或いは摩耗によって発生したものと考えられる。路盤にあたる深さ 0.5m ~ 0.6m 付近（写真 - 5）の不攪乱試料を採取した（写真 - 6）ので、細粒分の凍上試験を実施し凍上性の評価を行う。また、バラスト部分についても初期の粒度に比べ細粒分が増加しているものと考えられ、あわせて各深度別の粒度試験を行う。

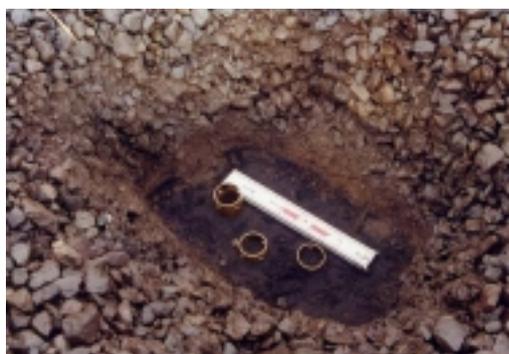
写真 - 6 不攪乱試料のサンプリング
