基礎木杭の健全度評価について

1. はじめに

東京・浜松町間には完成後 90 年を経過したレンガ造アーチ高架橋がある。現在でもこの区間を山手線と京浜東北線が走っており、国内において現存し且つ現役で使用されている貴重な構造物である。(写真 - 1)

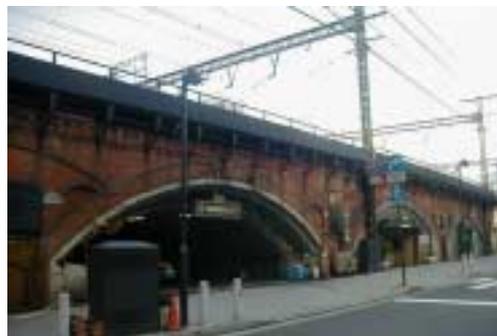
写真 - 1 レンガアーチ高架橋

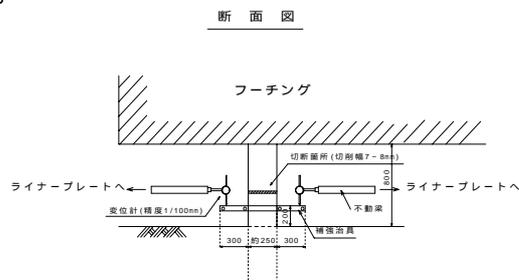
図 - 1 のように装置をセットし、チェーンソーにより杭を切断し、現在の杭 1 本当たりの負担荷重を求めた。

変位の読み取りは、切断後最初の 10 分までは 1 分ごと、それ以後 30 分までは 5 分ごと、以降は 30 分ごとに変位を読み取り、21 時間後まで計測を行った。

図 - 1 リバウンド試験概略図

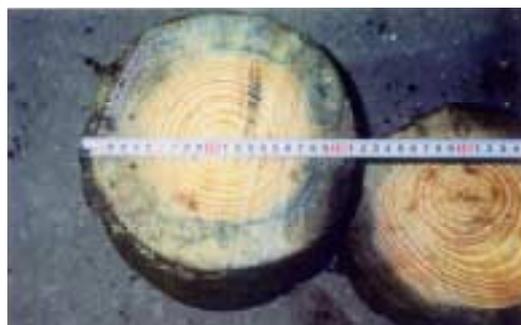
写真 - 2 切り出した木杭

鉛直載荷試験を行った際に切り出した木杭(写真 - 2)を使用し、考案した針貫入試験機(写真 - 3)により、木杭表面からの腐食深度を調査した。

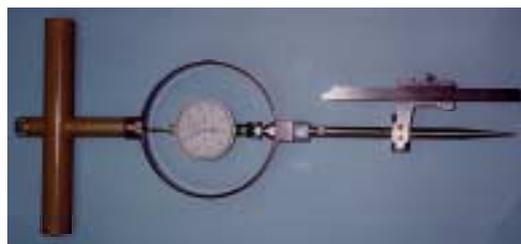
測定は 20 箇所行い、試験機の押込荷重は別途試験の結果から 20kg とした。

写真 - 3 針貫入試験機

杭径約 220 mm に対して、腐食深度は表面から概ね 20 mm 前後という結果となった。

表面の腐食部を除いた有効断面 (直径 180 mm) で応力度を求めると 3.9 N/mm² となる。これは、「構造計算指針・同解説 日本建築センター 1988 年版」にあるマツ杭の長期応力に対する許容応力度 5.3 N/mm² 以内の数値となっており、当木杭は十分な強度を有していると判断できる。

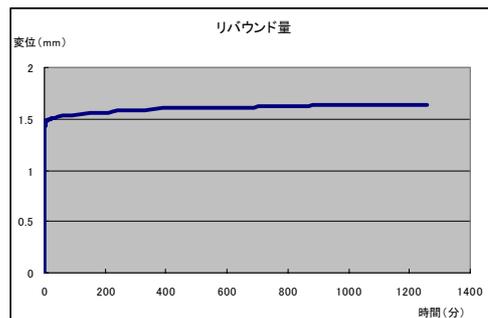
リバウンド試験結果は図 - 2 のようになった。切断後 1 分に最終変位量の 85% のリバウンドがあり、6 時間後で 99% のリバウンドとなった。21 時間後の最終変位量は 1.63 mm であった。

図 - 2 リバウンド試験結果

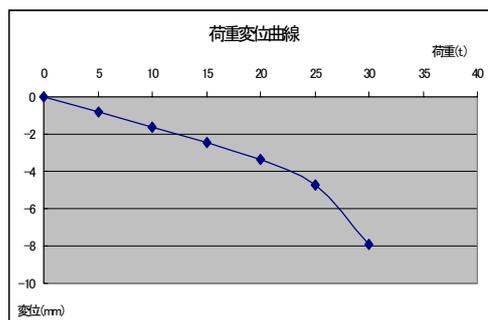
鉛直載荷試験結果は図 - 3 のようになった。リバウンド試験の結果とあわせると、木杭 1 本あたりの負担荷重はおよそ 10 t と推定される。また、当木杭の降伏荷重はおよそ 23 t と推定され、木杭 1 本あたりの受けている荷重 10 t と設計荷重 (15 t) はともに弾性範囲内であるということがわかった。

図 - 3 鉛直載荷試験結果
