鉄道における石積擁壁の実態に関する基礎調査

鉄道総研 正会員 斎藤善樹
 正会員 杉山友康
 正会員 村石 尚

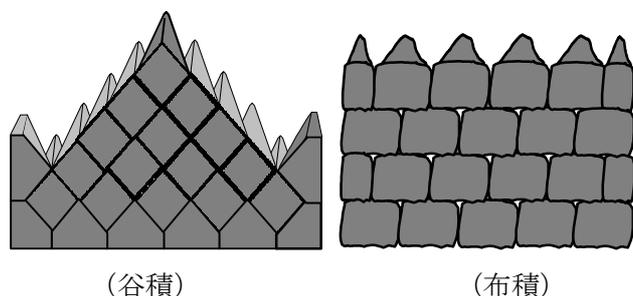
図2 積み方式による分類

また、間知石の積み方には、谷積、布積、乱積¹⁾などが知られているが、都市近郊の鉄道における古い石積擁壁では、谷積と布積に大別できると考えられる。図2は谷積と布積の違いを示している。谷積は各段ともできるだけ一定の谷ができるように、剣先を上にして積む方式であり、不安定な石の組み方にしなければ、もっとも堅固な石積であると言われている²⁾。布積は各段の高さをそろえて積み、横目地が水平に一直線となるように積む方式である。

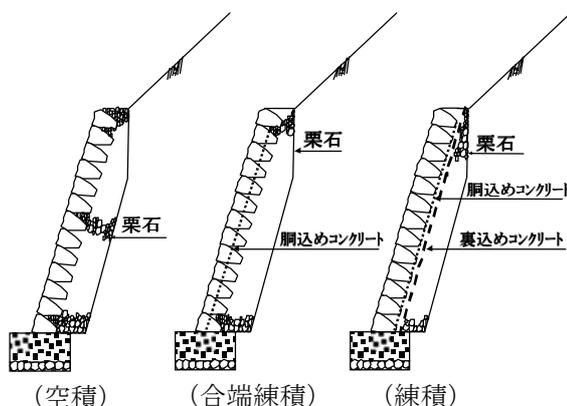
図3 構造形式による分類

また、背面構造は石積擁壁の安定性を支配する重要な要素であると考えられる。特に裏込石は、石積と一体となり、積石にかかる土圧の影響を軽減するとともに、石積に水圧が作用しないように浸透水の排水をよくする役割を持っている。図3はその重要な役割を果たしている切取部の背面構造の分類を示す。残されている財産図や古い文献を調査した結果、背面構造には空積と練積があることが分かり、さらに練積の中には、胴込めコンクリートを合端まで打設した合端練積という背面の構造形式があるという新たな知見を得た。

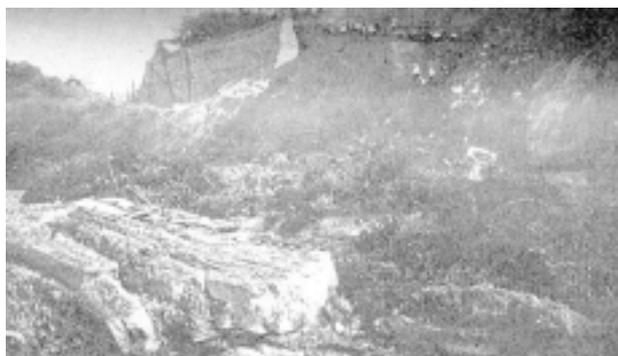
図4 石積擁壁の崩壊状況⁴⁾

石積擁壁の安定性が問題となるのは、主として地震時である。そこで、大正12年9月1日に発生したマグニチュード約8の関東大地震を一つの例として石積擁壁の被害の実態を調べた。表1は鉄道における石積擁壁の被害のうち主なものを背面の構造形式に着目し、まとめたものである。この結果、熱海線の2箇所において、空積に対して練積の被害が小さいという安定性に関する重要な知見を得た。また、崩壊した石積に隣接する箇所では崩壊に至らなかった事例があったことが明らかになった。図4は都内のある路線の石積擁壁が崩壊した状況であるが、その奥には崩壊していない石積擁壁を確認することができる。これは、単に石積擁壁の背面構造の違いだけでなく、背後の地山の状態も安定性を支配している素因の一つであることを示唆している。なお、図5は崩壊に至らなかった石積擁壁の現在の様子である。このことは、あの大地震にも耐えた石積擁壁が存在しており、尚かつ現在に至っているという貴重な事実である。

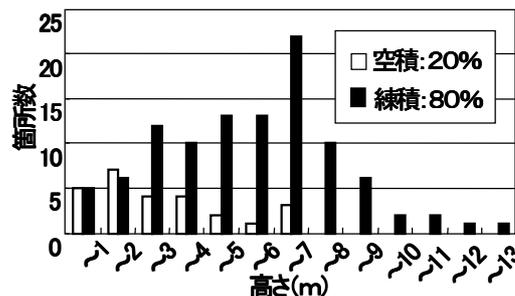
図6 高さ別・背面構造別頻度分布

都内のある路線を対象に現状の実態を調査した。図6は、石積擁壁の高さ別、背面の構造形式別の頻度分布を示している。高さの程度が高くなるに従って、空積の占める割合が低く、逆に練積が占める割合が高くなっている。構造形式を高さの程度で使い分けている点では、既に過去において安定性に関する理念が存在していたと言えよう。
